## АРХІТЕКТУРНО-АРХЕОЛОГІЧНІ ДОСЛІДЖЕННЯ НА ТЕРИТОРІЇ СТАРОГО КИЇВСЬКОГО АРСЕНАЛУ

*The paper presents the results of archaeological works on the territory of Old Arsenal in Kyiv in 2008, namely of the research of fortifications of the Old Pechersk Fortress.*

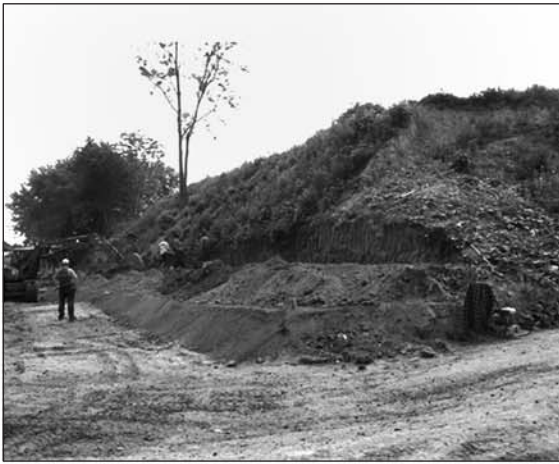
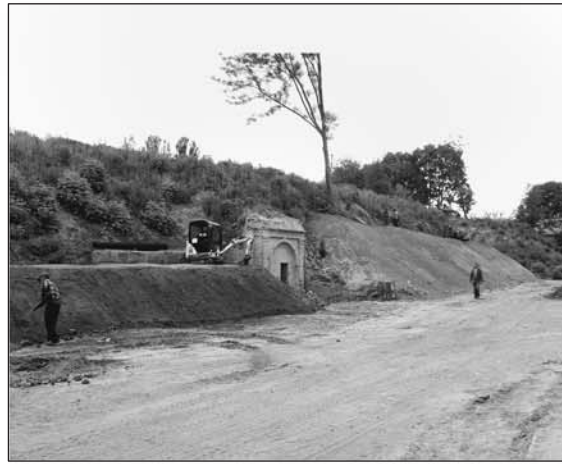
Рис. 1. Старий Арсенал: 1, 2 — ліва частина фортифікаційного валу Успенського бастиону Старої Печерської фортеці в процесі реконструкції; 3 — рavelін Старої Печерської фортеці, сучасний вигляд; 4 — траншея 5, яма 2, загальний вигляд; 5 — ситуаційний план території комплексу Мистецький Арсенал та ділянки археологічних досліджень (а — корпус Старого Арсеналу, б — Успенський бастион, в — рavelін, г — Петрівський бастион Старої Печерської фортеці; 1 — ділянки фортифікаційного валу, реконструйовані у 2008 р., 2 — ділянка реконструкції рavelіну, 3 — траншеї 4 та 5, 4 — підземна споруда, 5 — траншея 6 із паперною-сортиєю 2, 6 — траншея 7); 6 — фрагменти керамічних виробів XIV—XIX ст.

двох ділянках: вздовж східного схилу його північної частини та у західному виступі в місці пониження (район проїзду до будівель часів існування військового підприємства). Довжина реконструйованого східного схилу оборонного валу становила близько 100 м (рис. 1, 1, 2). Будівельних конструкцій в тілі валу не виявлено. У вертикальних зрізах фіксувався малопотужний гумусований шар (глибина до 0,2 м від поверхні валу), що поступово переходив у однорідний лесоподібний жовтий суглинок.
