## ДОСЛІДЖЕННЯ МОНУМЕНТАЛЬНОЇ СПОРУДИ XIV—XV ст. У м. ВОЛОДИМИР-ВОЛИНСЬКИЙ У 2009 р.

*A 14<sup>th</sup>–15<sup>th</sup> c. monumental building identified and partly studied by the Expedition of the State Enterprise «Volyn Antiquities» at 19a, Drahomanova Street in Volodymyr-Volynskyi is briefly described.*

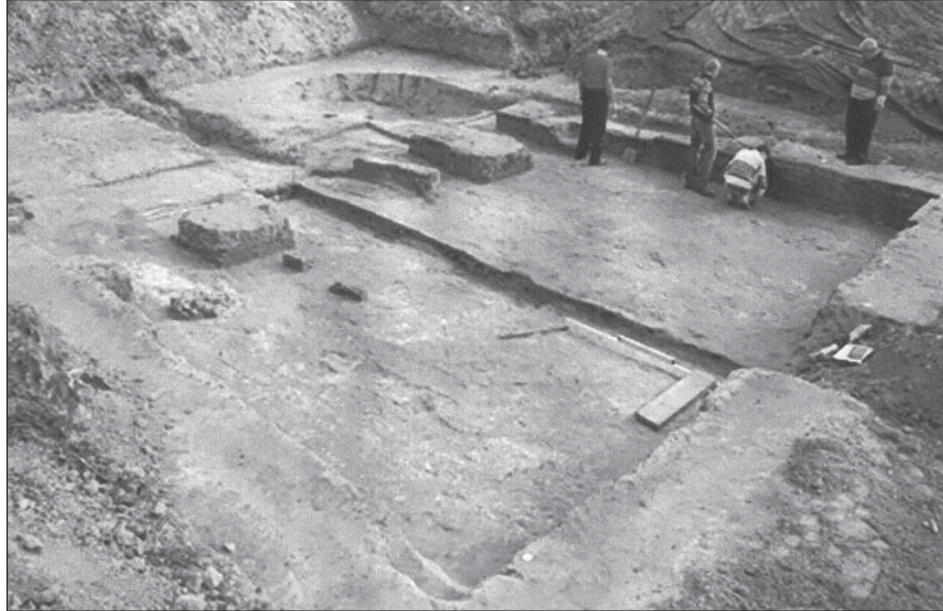
сить масштабний археологічно-архітектурний об'єкт, зорієнтований довшою стороною на північ. Зі східного боку він замикається не суцільною стіною, а п'ятьма стовпами чи пілонами, між якими були чотири проміжки, оскільки два крайні пілони примикають до суміжних — північної та південної — зовнішніх стін (рис.).

Рис. Володимир-Волинський. Загальний вигляд монументальної споруди з північного заходу на кінцевій стадії розкриття

Бічні стіни споруди змуровані по краю котлована із сирцевої брускової цегли-пальчатки (26 × 13 × 9 см) на глиняному розчині в техніці однолицьової кладки, зверненої лицем до інтер'єру. Мури завтовшки «в одну цеглу», що становить близько 30 см. Уціліло 4—6 рядів автентичної кладки на висоту 45—68 см. Шви у кладці завтовшки 2—3 см і з лицьового боку акуратно затерті мулярським інструментом у рівень площини кладки. Система у лицьовій частині кладки не простежується. Переважно тут нерегулярно чергуються ложки і тички. В окремих місцях простежено ряди кладки, де чергуються площини вертикально встановлених ложків із цеглою, зверненою постіллю на лицьовий бік.

Рештки трьох середніх пілонів, якими завершувалася споруда зі сходу, мали підквадратну в плані форму зі сторонами  $0,99 \times 0,85$  м, а два пристінні —  $0,47 \times 0,85$  м. Лицьові площини цегли зі сторони проміжків мають ледь ошлаковану до чорного відтінку поверхню. На певному етапі усі пілони зі східного боку були подовжені докладками, змурованими з випаленої цегли такого ж формату, як і сирець, на глиняному розчині.

На долівці виразно простежуються смуги сіро-попелястого ошлакування завширшки близько 1,0 м, розташовані паралельно поперек приміщення напроти проміжків поміж пілонами. Між цими смугами, які утворилися внаслідок дії найвищої температури, напроти пілонів, помітні смуги долівки темно-червоного відтінку, які зазнали меншого температурного впливу. В межах однієї з таких смуг, за другим з півночі пілоном, виявлено *in situ* дві цеглини, встановлені «на ребро».
