С.Г. Рыжов

РАСКОПКИ IX КВАРТАЛА В СЕВЕРНОМ РАЙОНЕ ХЕРСОНЕСА В 2009 г.

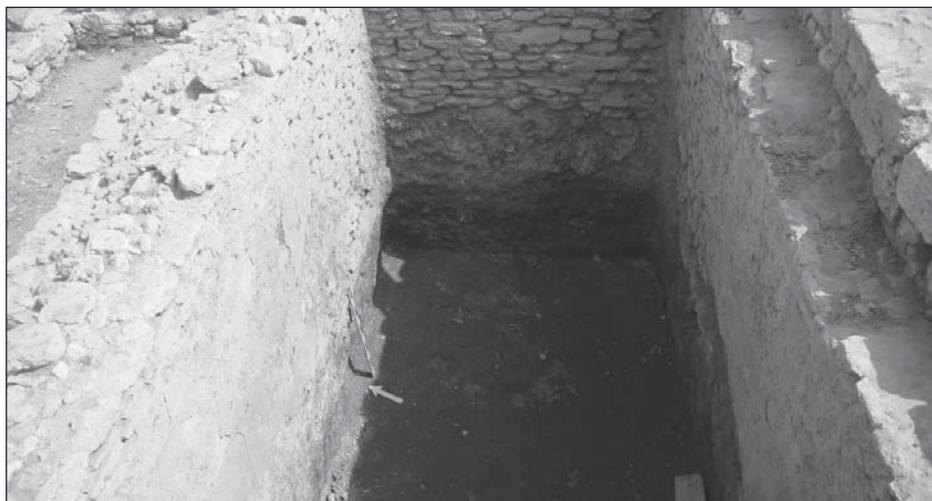
Рис. 1. Цистерна 5

Отвалившаяся штукатурка позволила установить технику строительства цистерны. Оказалось, что на этом месте скала резко падает в северном направлении, т. е. в сторону берега моря. Поэтому южная стена цистерны вырублена в скале, а восточная и северная — только частично. После вырубки в скале цистерны южная стена была облицована плоскими известняковыми камнями и оштукатурена. Что же касается восточной и северной сторон, то здесь камни уложены на скальные вырубки, которые служили фундаментом для возведения стен. Очевидно, и западная стена была сделана подобным образом. Так как штукатурка на ней сохранилась очень хорошо, проследить технику ее строительства невозможно (рис.).

После облицовки камнем стены и, конечно, дно (оно еще не раскрыто) были оштукатурены цемянковым раствором. В процессе эксплу-

атации штукатурку обновляли, видны два слоя. Первоначальный слой гораздо толще второго — толщиной 1,0 см, второй — 0,5 см.

На момент раскопок цистерна 5 находилась ниже уровня поверхности двора, поэтому только после снятия верхнего слоя (0,30—0,35 м) были выявлены ее стены. Их ширина не превышала 0,3 м, сложены они из плоских известняковых камней на цемянковом растворе.

Удаление засыпи цистерны велось послойно («слой» до 0,3 м). После снятия первого «слоя» выявлены ее размеры — 6,0 × 2,5 м. Установлены два этапа функционирования цистерны после ее засыпи. Когда ее построили, определить невозможно.

Первый этап засыпи — цистерну засыпали полностью. Вторым этапом — по происшествии незначительного времени, исходя из найденного в засыпи материала, в ее восточной части выкопали яму (2,5 × 1,5 м) для хозяйственных нужд (часть 2). Чтобы земляная засыпь не осыпалась, ее обложили насухо крупными бутовыми камнями. Глубина ямы (1,40 м) не доходила до дна цистерны. В процессе эксплуатации ямы, когда она была открыта и подвергалась воздействию атмосферных явлений, ее цемянковая штукатурка осыпалась. В то же время в той части цистерны (часть 1), где засыпь никогда не вынималась, штукатурка сохранилась хорошо.
