Т.Ю. Яшаева

РАСКОПКИ ПЕЩЕРНОГО ХРАМА 2 У МЫСА ВИНОГРАДНЫЙ НА ГЕРАКЛЕЙСКОМ ПОЛУОСТРОВЕ

In 2009, the Byzantine Expedition of the National Preserve Tauric Chersonesos headed by T. Yu. Yashayeva studied not known before Christian mediaeval Cave Temple 2 in the vicinity of Chersonesos near Vynohradnyi Cape. The temple got through two construction periods and was destroyed by the fire in the Late Byzantine period.

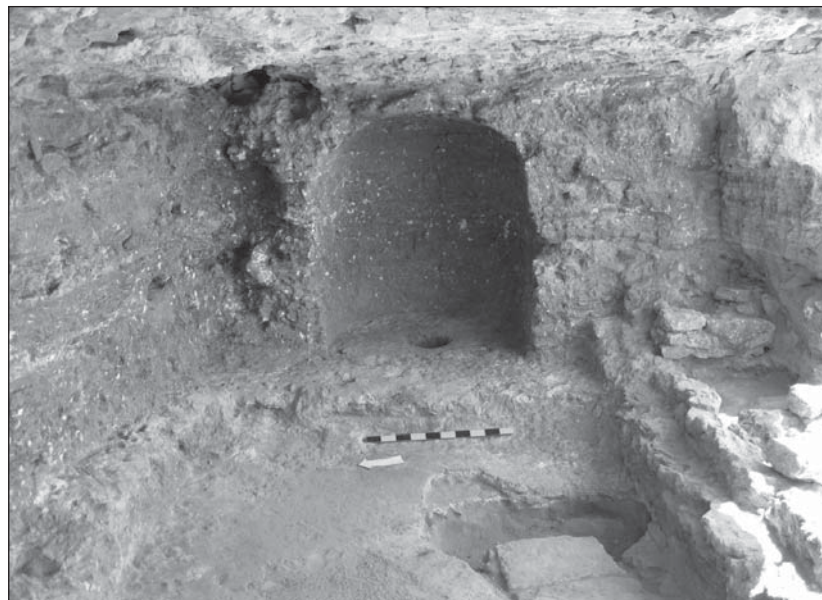
Рис. 1. Мыс Виноградный, общий вид храма. Вид с запада

До начала раскопок внутреннее пространство храма было полностью затянато слоем влажного рыхлого натечного глинистого грунта, мощность которого достигала 2,5 м. После снятия натечного слоя открылась планировка храма. В плане он был двухчастный — алтарь и наос, ориентирован по оси запад—восток. Размеры по центральным осям $7,55 \times 4,30$ м при высоте 2,20 м (рис. 1).

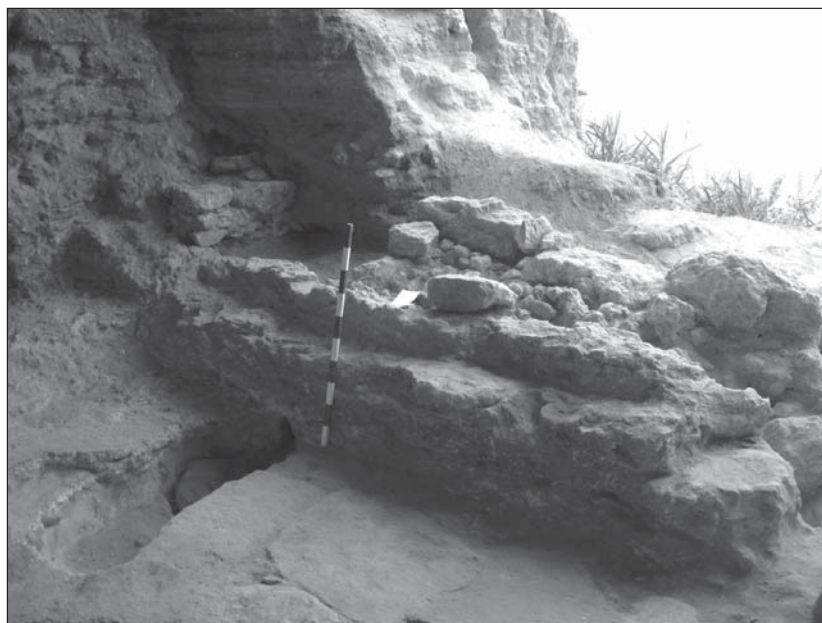
Рис. 2. Южная стена. Вид с северо-запада

В южной стене выявлено два строительных периода. В строительном периоде I южная стена, как и северная, представляла собой обработанную материковую скалу. Вдоль стены также была вырублена скамья, вход находился в юго-западном конце, ширина проема 0,9 м. В строительном периоде II (после обрушения южной скальной стены) была сложена искусственная кладка толщиной 0,7—0,8 м (рис. 2). В юго-восточном конце был сделан второй дверной проем шириной 1,0 м. Вероятно, в это же время была увеличена площадь солеи за счет пристроенного к ее западной стороне одного ряда обработанных известняковых блоков.
