**ОХОРОННІ АРХЕОЛОГІЧНІ  
ДОСЛІДЖЕННЯ ЦЕРКВИ СВ. ГЕОРГІЯ  
В СМТ СЕДНІВ ЧЕРНІГІВСЬКОГО Р-НУ  
(ЗА МАТЕРІАЛАМИ 2005 р.)**

*В роботі оприлюднено результати археологічних досліджень церкви Св. Георгія в смт. Седнів Чернігівського р-ну, що мали місце 2005 р. Археологами розкрито залишки фундаментів церковних конструкцій, які дозволяють скласти повніше уявлення про історію даного храму.*

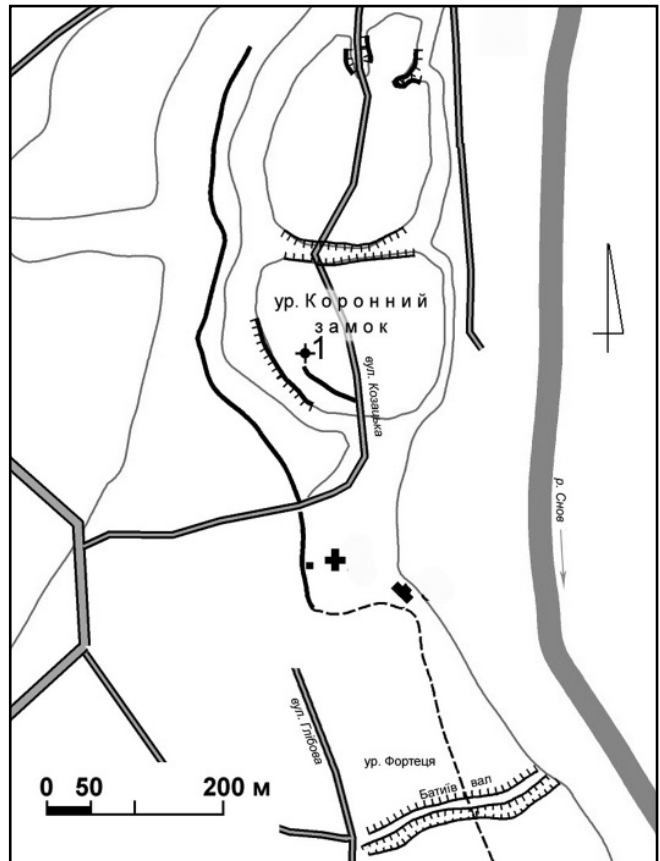
Рис. 1. Георгіївська церква (1) на плані Седнева

Церква Св. Георгія розташована на городищі Коронний Замок, історичному центрі Седнева (рис. 1). Споруджено її було між 1715 та 1747 рр. за підтримки місцевої козацької родини Лизогубів. У наступні роки вона неодноразово перебудовувалася. Найсуттєвіші зміни зовнішнього вигляду пов'язані з 1852-м та 2005-2006-ми рр. Після останньої реставрації храм має габаритні розміри 16 х 8 м. Споруда представляє собою центральний восьмигранний неф з прибудованим зі східного боку

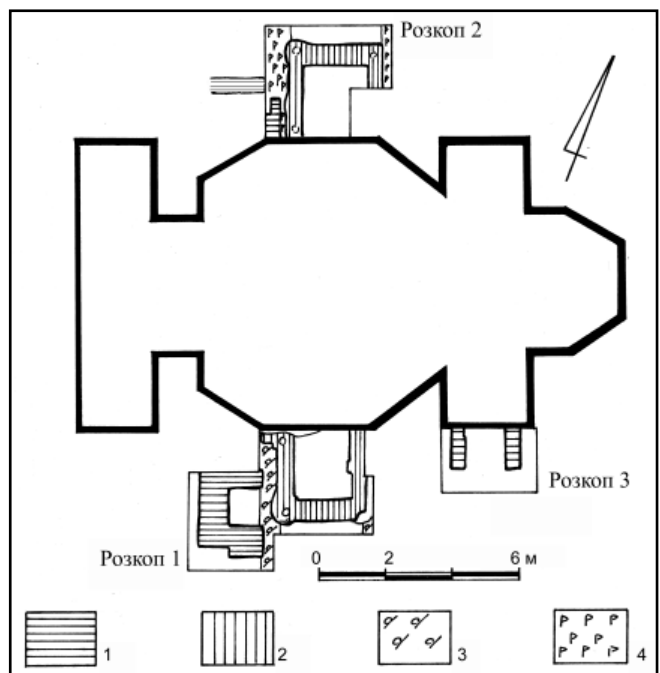
Рис. 2. Зведена схема розташування конструкцій, відкритих розкопами 1, 2, 3 навколо Георгіївської церкви:

- 1 – фундаментні конструкції, викладені з цегли типу I;
- 2 – фундаментні конструкції, викладені з цегли типу II;
- 3 – фундаментні (?) канавки, засипані будівельним сміттям;
- 4 – фундаментні (?) канавки, залиті розчином.

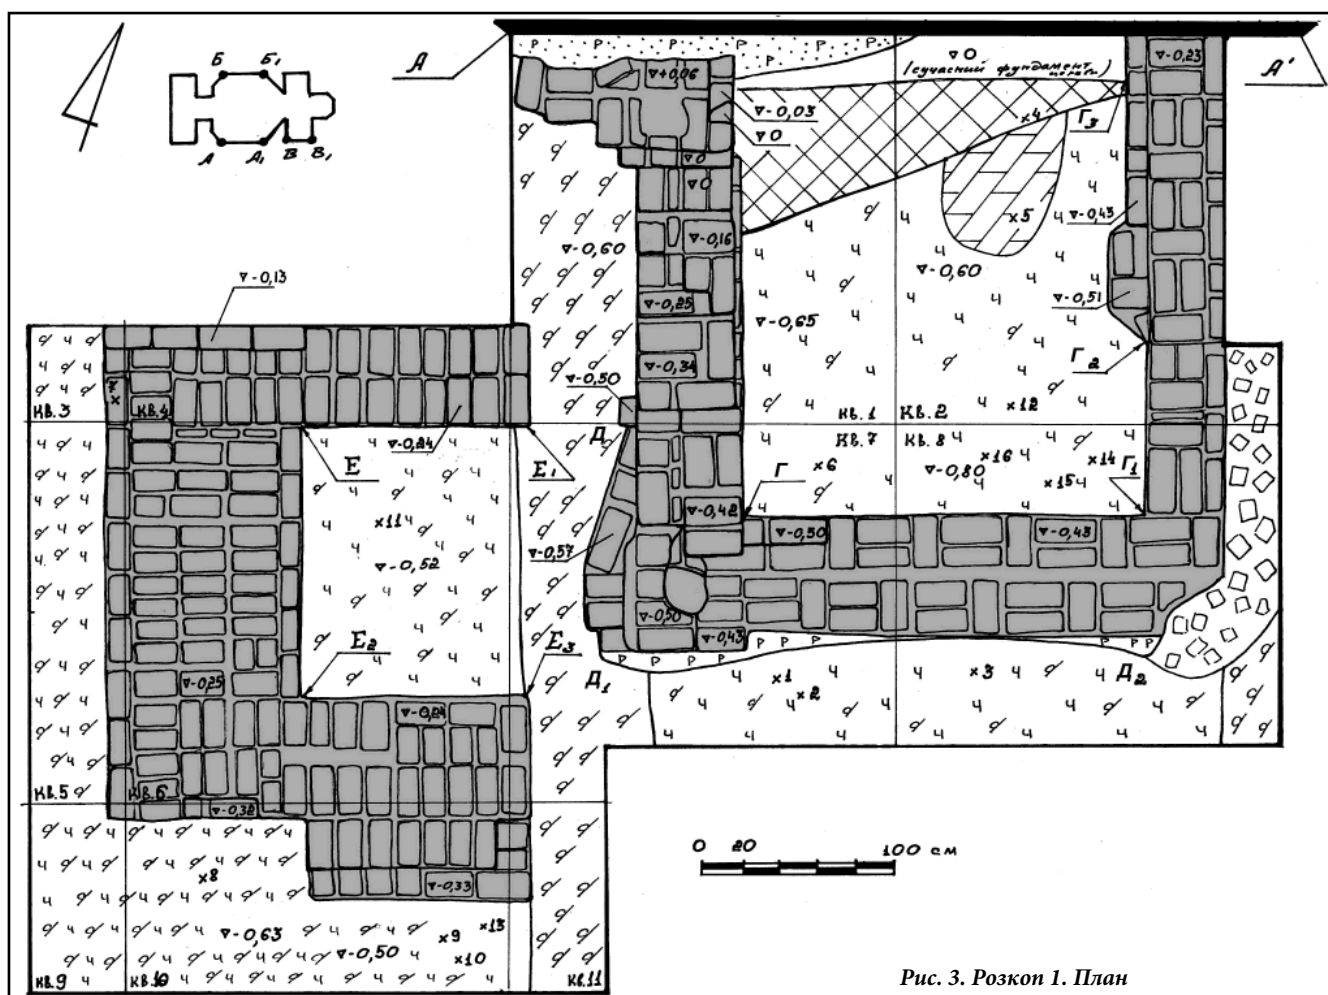
Рис. 3. Розкоп 1. План

**В розкопі 1** розкрито дві фундаментні конструкції – східну та західну (рис. 3).

**Західна конструкція.** Під час зняття дерну екскаватором не постраждала (за виключенням кількох зсунутих цеглин). В плані вона мала П-подібну форму з найбільшими розмірами 3 x 2,2 м, розміри внутрішнього контуру 1,2 x 1,44 м. Її верхній рівень знаходився на глибині 0,24 м від денної поверхні. Профіль кладки неоднаковий. На бокових відрізках  $E_1E_2$  та  $E_2E_3$  він являє собою три ряди цегли, під якими знаходиться 5-7 см шар розчину. На центральному відрізку  $E_1E_2$  нараховується лише два ряди цегли на 2 см шарі розчину, який, в свою чергу, лежить на 5-8 см шарі піску. Перший та третій (рахуючи від верхнього) ряди цегли лежать тичками в профіль, другий – ложками.

**Східна конструкція.** Під час розчищення екскаватором постраждали верхні ряди конструкції.

Судячи з конфігурації та розташування, вона являє собою залишки фундаменту південного притвору церкви. Її максимальні розміри 3,7 x 3,3 м.

Цегла відмінна від тієї, що використана в описаній вище конструкції. Вона довша (28-30 x 13 x 6-7 см), має яскраво-червоний колір, без написів. Орієнтовне датування – середина – друга половина XIX ст. Розміри швів такі ж, як у попередньому випадку. Розчин сірого кольору, на вапняній основі.

Верхній рівень кладки (у квадраті 1) на 6 см вище денної поверхні, рівень підшови (занеї вважаємо нижній зріз нижнього ряду кладки; у деяких місцях під ним прослідковується 2-3 см піщана підсіпка) знаходився на глибині 0,6 м. Максимальна кількість рядів у кладці зафіксована у квадраті 1, біля сучасного цоколя: 10 рядів. Двома східцями (на три ряди, а потім ще на два) кількість рядів зменшується до п'яти (квадрат 1, 1,9 м на південь від сучасного цоколя; глибина 0,34 м). Верхній з цих п'яти рядів пошкоджений екскаватором. Складова кладки у квадраті 2 має інший профіль: на південь від цоколя, протягом 1,6 м вона лежить на рівні 0,02-0,05 м від денної поверхні, а потім різко понижується до глибини 0,43 м.

Загалом план конструкції має підпрямокутну форму, яка, однак, порушується заокругленими виступами на південних кутах. Ці виступи мають спільну з фундаментом підшову. Конфігурація виступів на ділянці ДД<sub>1</sub>Д<sub>2</sub> встановлена умовно: цегла, з якої вони складені, у багатьох місцях значно відсиріла і почала розсіпатися, так що на момент розкопок являла собою ґрунтоподібну масу. Через насичення гумусного шару будівельним сміттям визначити контур кладки часто було проблематично.

25 см. Заповнені вони цегляним боєм, землею та залишками деревини. Це дає підстави стверджувати, що по кутах конструкції розташовувалися дерев'яні сваї. У північно-східному куті слідів свердловини не зафіксовано.

Східна конструкція, безсумнівно, є фундаментом церковного притвору, щодо ідентифікації західної, то тут можна зробити певні припущення. Шари будівельного сміття, що простежуються уздовж східної та західної стінок фундаменту притвору, можливо, є слідами фундаментних траншей більш раннього, ніж західна та східна конструкції, періоду.

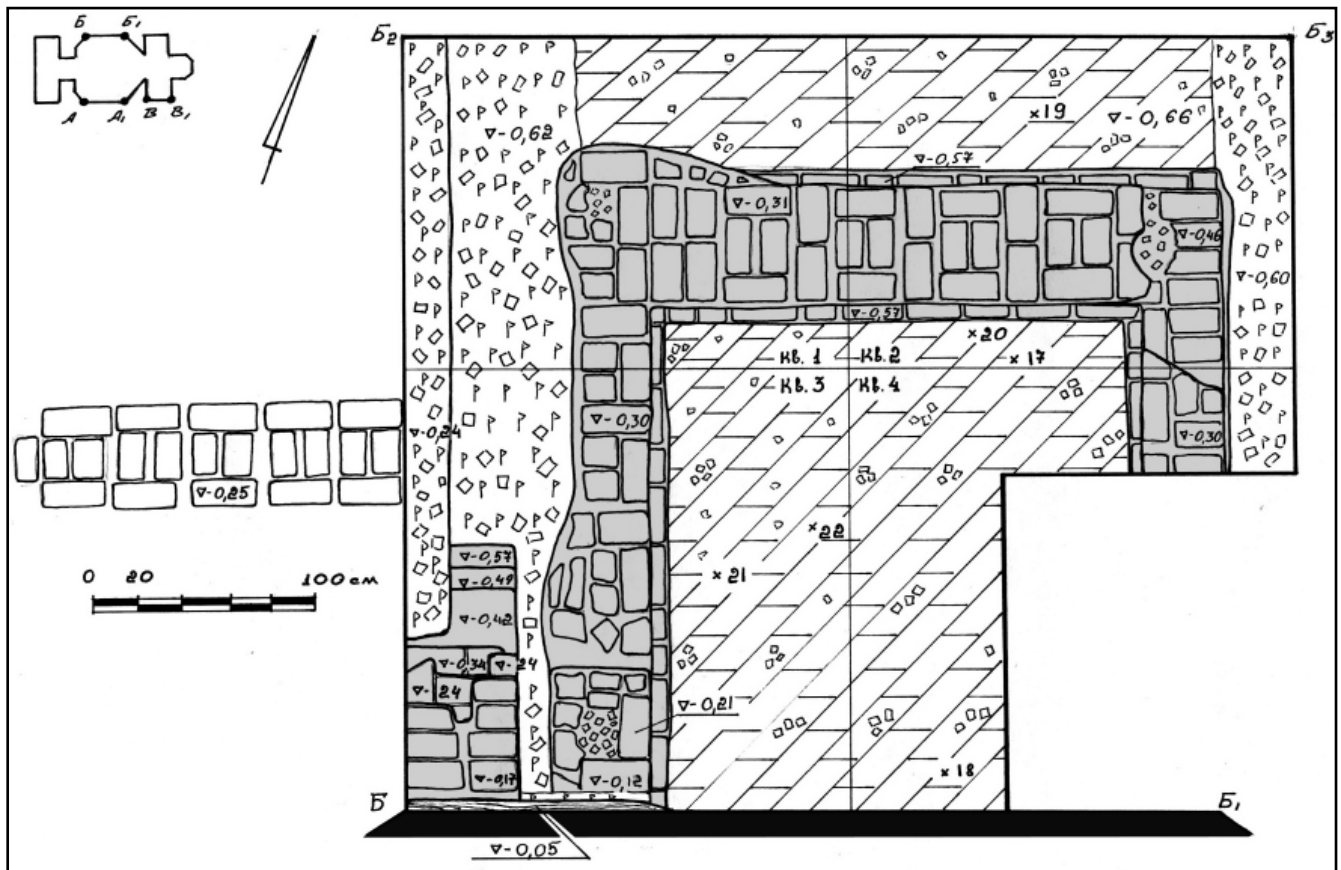
Рис. 4. Розкоп 2. План

**Розкоп №2.** Починаючи з рівня 0,12 м і нижче денної поверхні зафіксовано підпрямокутну цегляну конструкцію – вірогідно, рештки фундаменту північного притвору (рис. 4). Найбільші розміри – 3 x 3 м, внутрішні розміри – 2,2 x 2 м. Конструкція складена з червоної цегли, параметри якої становлять 28-30 x 13-15 x 6-7 см. Будь-які знаки чи клейма на ній відсутні. Ідентичність цієї цегли та цегли, з якої збудовано південний притвор, дозволяє припускати синхронність побудови обох притворів.

Так само подібний і будівельний розчин, світло-сірого кольору, на вапняній основі, і розміри швів. Західна та східна стінки фундаменту на доступних для дослідження ділянках складені з чотирьох шарів цегли, нижній з яких виступає приблизно на 6 см і лежить на тонкій, 1-2 см, піщаній підсипці. В північній стінці нижче нього простежується ще як мінімум один ряд (у зв'язку з погодними умовами нижче цього рівня дослідження не велися). Схема кладки здебільшого регулярна: перший та третій від верху ряди – чергування тичок-ложок, другий ряд – тички, четвертий – чергування 2 ложка – тичок.

На відміну від фундаменту південного притвору, в північному зафіксовано лише один, на північно-західному куті, округлий виступ. Гнізда для свай зафіксовано у всіх трьох відкритих кутах конструкції; за розмірами та заповненням вони цілком подібні до аналогічних гнізд-свердловин південного притвору.

Зовнішній контур бокових стінок фундаменту визначений досить умовно, оскільки уздовж цих стін проходять траншеї, заповнені цегляним боєм та будівельним розчином. Їх, на нашу думку, правомірно трактувати як рештки фундаментної конструкції. Ширина західної траншеї становить близько 80 см, її західна межа співпадає з межею розкопу. Ширину східної не встановлено: вона виходить за межі розкопу. Верхній рівень заповнення приблизно

У квадраті 3, у південно-західній його частині, поруч із цим фундаментом знайдено рештки іншої цегляної конструкції. Цегла, з якої її складено, за винятком трьох нижніх, значно більших (конкретні розміри не встановлені через наявність згадуваної концентрації розчину й цегляного бою), подібна до цегли з західної конструкції розкопу 1. В даному випадку розміри становлять: 24-25 x 13-15 x 5-7 см. Будь-яких написів на ній не виявлено. Розчин, використаний у даному випадку, подібний до розчину, використаного у сусідній, П-подібній фундаментній конструкції північного притвору, вапняний, світло-сірого кольору.

Під шаром знятого дерну, на глибині 0,15 м, біля західної стінки квадрату 3, перпендикулярно стінці розкопа та фундаменту, відкрито залишки цегляної доріжки (рис. 4), викладеної з такої ж цегли, що й західна конструкція розкопу 1. Єдина відмінність – датування: окрім дати 1850 (два екземпляри) маємо також дату 1854 та 1856. В інших випадках збереженість цеглин незадовільна і не дозволяє прочитати напис.

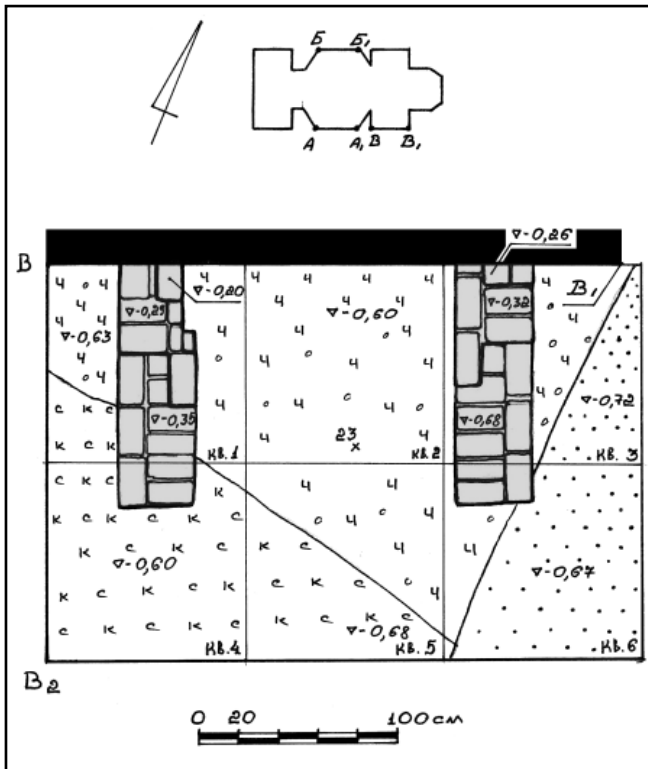
Рис. 5. Розкоп 3. План

В ході робіт на **розкопі 3** відкрито залишки фундаментної конструкції: дві паралельні цегляні смуги, кожна з яких довжиною 1,20-1,24 м, шириною близько 0,40 м, відстань між ними становить 1,30 м (рис. 5). Наявність дверей безпосередньо над ними

дозволяє трактувати дані конструкції як залишки сходів, що вели до ризниці. Вони збудовані з цегли блідно-жовтого кольору розмірами 24-25 x 13-15 x 5,5-6 см. На одній з пастелей цеглин напис: літери «ИЛ» та дата. Задовільною збереженістю не відрізняється жодна з цеглин, сучасний їх стан дозволяє трактувати дату як «1850». Розчин білий вапняний, з домішками деревини, вугілля та глини. Товщина вертикальних швів 1-2 см, горизонтальних – 1,5-2 см.

Конструкції складалися з п'яти рядів цегли. На південних ділянках конструкцій два верхні ряди порушено під час земляних робіт 2005 р. Нижній ряд лежав просто на ґрунті на глибині 0,60 м. Профіль кладки наступний, починаючи з нижнього ряду: один ряд викладено тичками, наступний ложками.

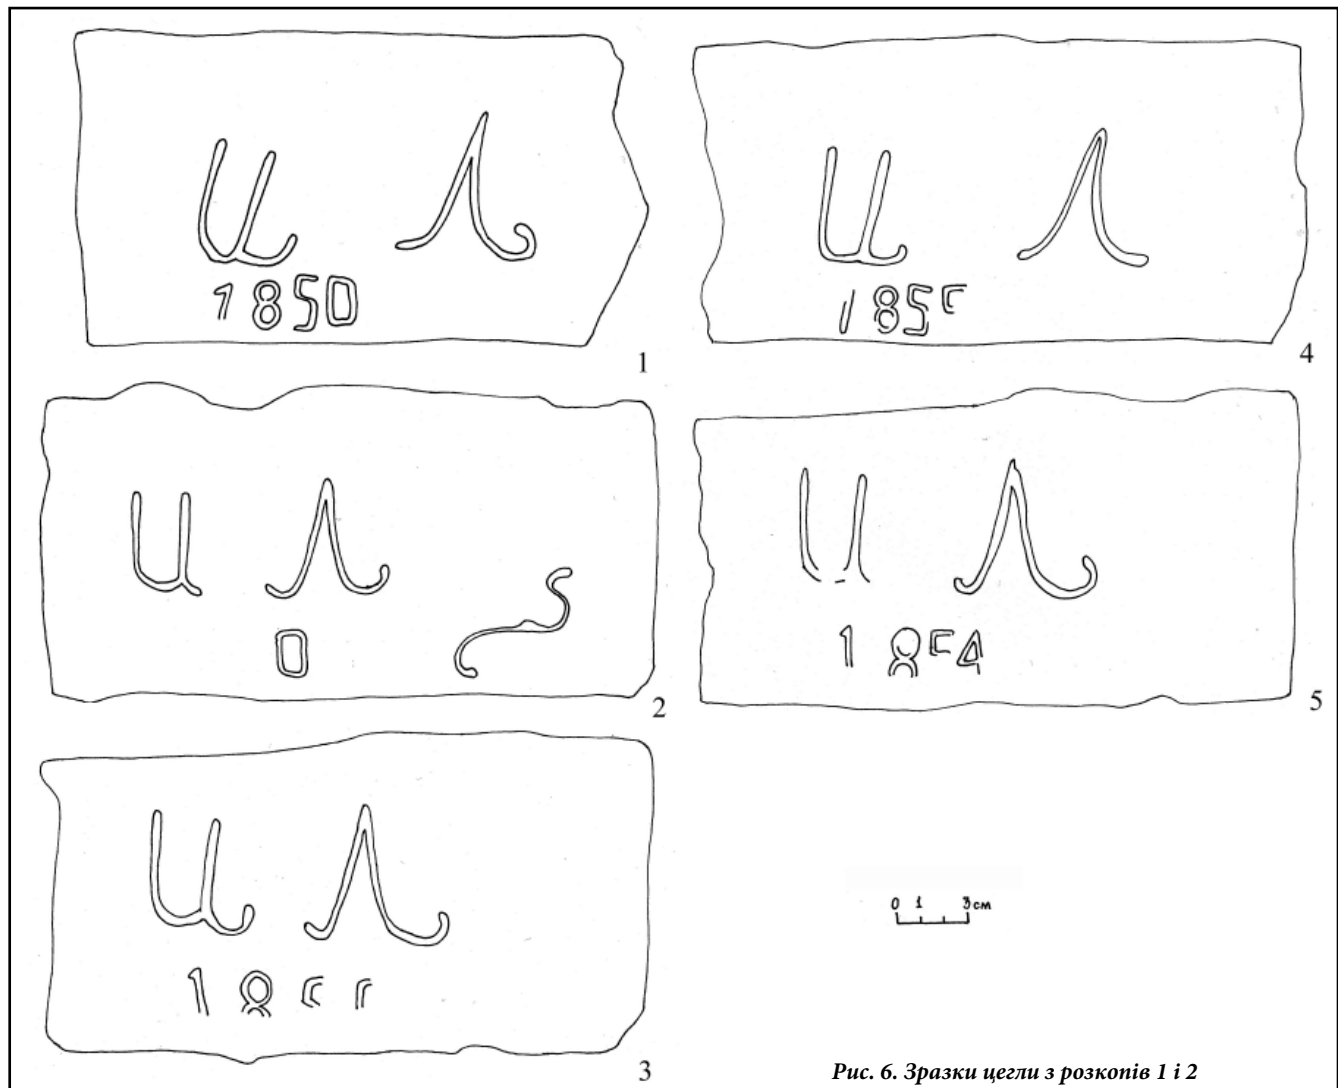
Рис. 6. Зразки цегли з розкопів 1 і 2

**Перший з них** представлений цеглою блідно-червоного кольору розмірами 24-25 x 13-15 x 5,5-7 см. Вона містить напис «ИЛ» та дату – один з 1850-х років (рис. 6). На основі конфігурації напису, а також спираючись на різне датування, можна було б виділити підтипи, але через малу вибірку (конструкції не розбиралися, тому обстежено незначну частку від загальної кількості цеглин) розроблення типології на даному етапі вважаємо передчасним. Так само в окремий підтип можна було б винести цеглини, ідентичні за розмірами, але без написів, однак незадовільна їх збереженість та невелика кількість (окрім декількох, зачеплених екскаватором, більшість цеглин без напису лежить в кладці, і тому для дослідження була доступна лише одна з пастелей) не дозволяють відповісти на питання про наявність написів на цих екземплярах.

Зазначений тип було використано при будівництві західної конструкції в розкопі 1, конструкції, рештки якої зафіксовано у південно-західному куті розкопу 2, при вимощенні доріжки, перпендикулярної західній стінці цього ж розкопу, а також при будівництві сходів, відкритих у розкопі 3.

**Другий тип** – це червона цегла з гладкою поверхнею, розмірами 28-30 x 13-15 x 6-7 см. Цеглу даного типу було використано в будівництві фундаментів південного та північного притворів (розкопи 1-2).
