Вадим Ильинский (Запорожье),
старший научный сотрудник Запорожского областного центра
охраны культурного наследия

Новые данные о курнях Каменской Сечи (охранные раскопки 2009 года)

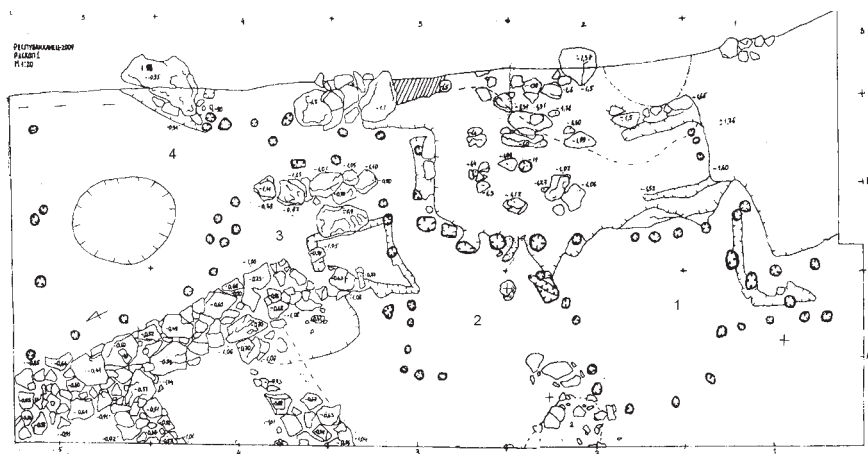
Рис. 1. План раскопа. 1-4 – пристройки.

На месте заполнения разбит раскоп, ориентированный длинной стороной Ю – С, размером 10 x 4,5 м. Избрано 2-х метровое квадратное деление (рис. 1). Под слоем дерна обнаружено:

На всей поверхности раскопа наблюдаются многочисленные (более 60 штук) столбовые ямы, сгруппированные вдоль стен куреня, по которым можно описать наземные постройки и пристройки хозяйственного назначения. Пристройка 1-2 обнаружена в квадратах 1-А, Б, 2-А, Б, 3-А, Б, заovalенной формы, шириной 2,5 м, имеет направление внешней стены в виде 8 столбов от З угла куреня на СЗ к наземной печи-каменке в квадрате 2-А. Вторая часть пристройки (2) имеет подквадратную форму со стороной квадрата 2 м, ориентированная по сторонам света. Выход из нее наблюдается в квадратах 2-А, 3-А вблизи упомянутой печи-каменки с северной стороны от устья. С востока пристройка имела общую стену с сенями длиной 3 м. Материал в пределах пристройки (кроме фрагментов черепа) отсутствует.

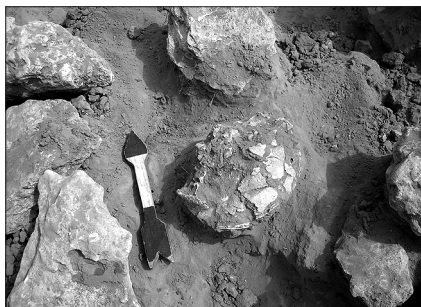
Рис. 2. Остатки черепа.

(рис. 1: 1). Вдоль периметра камней расположены столбовые ямы круглой и подпрямоугольной формы размером 0,1–0,2 м, глубиной от древней поверхности до 0,3 м, заполненные углем и истлевшими остатками столбов. На камнях и древней поверхности найдены 8 фрагментов изразцов с геометрическим орнаментом. Среди завала камней на глубине 1,3 м обнаружен череп взрослого человека, лицевые кости отсутствовали, сопутствующие кости отсутствовали (рис. 2).

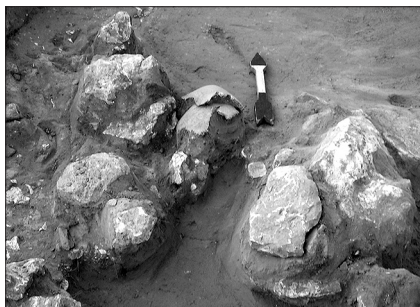
Рис. 3. Печь с фрагментами черепа.

В квадрате 2–А, на глубине 0,80–1,00 м расчищены остатки печи-каменки в виде завала камней и печины. Ширина печи (по контурам золистого заполнения) 2,0 м, глубина камеры 2,0 м. Устье печи направлено на В. Часть камней от устья и стенки печи завалились на В от печи. В устье печи, под камнями и в составе зольного заполнения найден череп взрослого человека (затылочная, теменная, височная кость) (рис. 3–4), четыре зуба вблизи костей. Следы костяка, челюстей и других фрагментов не найдено.

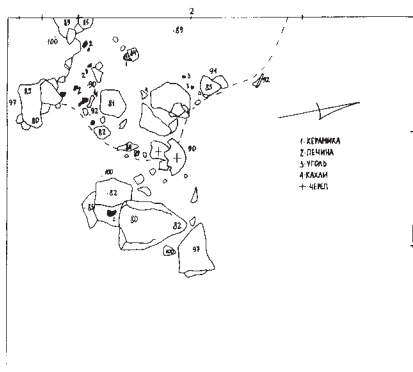
Рис. 4. Печь с фрагментами черепа.

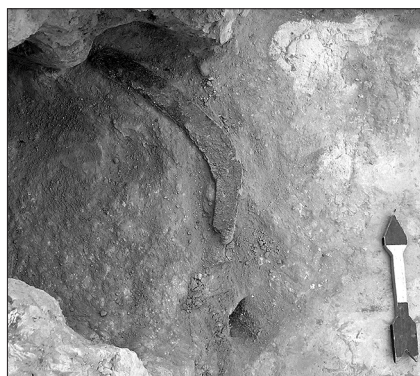
Рис. 5. Находка лезвия железной косы.

береговом обрыве. Устье ямы имело первоначальный диаметр 0,65 м, горизонтальное дно ее имело диаметр около 1,2 м. На дне ямы обнаружены короткое железное лезвие косы длиной 45 см (рис. 5) и большой фрагмент кувшина в части горлышка, плечиков, тулова со следами отколовшейся ручки. Орнамент – прорисованная неровная волна и линия, нанесенная белой краской. Глина красного цвета, хорошо отмученная, с глубоким однородным обжигом. Толщина стенок – 8 мм, внешний диаметр горловины – 12 см. Венчик отсутствует.

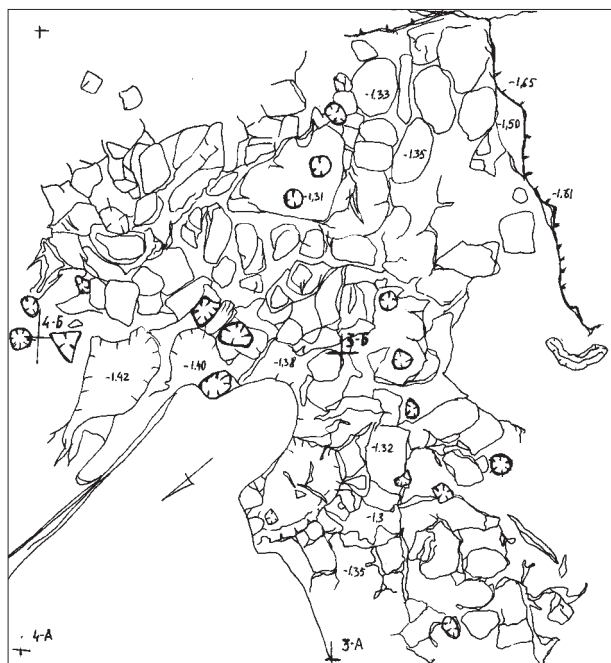
Рис. 6.
Вымостка
перед сенями.

В квадратах 3-Б, 4-Б (рис. 6) расчищена площадка из плотно уложенных сырцовых «вальков» с уплощением поверхности и следами забутовки глиной. Она непосредственно примыкает к выходу из сеней с С и западной стенке куреня. Контуры площадки прослежены по следам разрушенных сырцовых вальков и системы столбовых ямок стандартного диаметра до 10 см. Площадка имела полукруглую форму, шириной с В на З – 4,5 м, с С на Ю – 4 м. На площадке располагалось сооружение 3, определяемое по кругу столбовых ям, диаметр – 2,2–2,4 м. В восточной части постройки, вдоль стены на уровне пола найден ряд вертикально поставленных камней плоской формы размером от 0,35 до 0,55 м.
