Г. Ю. Івакін*, О. М. Іоаннісян**, Д. Д. Йолшин**,
Ю. В. Лукомський***

АРХІТЕКТУРНО-АРХЕОЛОГІЧНІ ДОСЛІДЖЕННЯ ДЕСЯТИННОЇ ЦЕРКВИ 2008—2009 рр.

В статті подаються матеріали нових архітектурно-археологічних досліджень Десятинної церкви X ст. в Києві, здобуті протягом двох останніх польових сезонів — 2008—2009 рр. Роботи були зосереджені в апсидній частині храму, в районі північно-західного кута споруди, перед західним фасадом церкви.

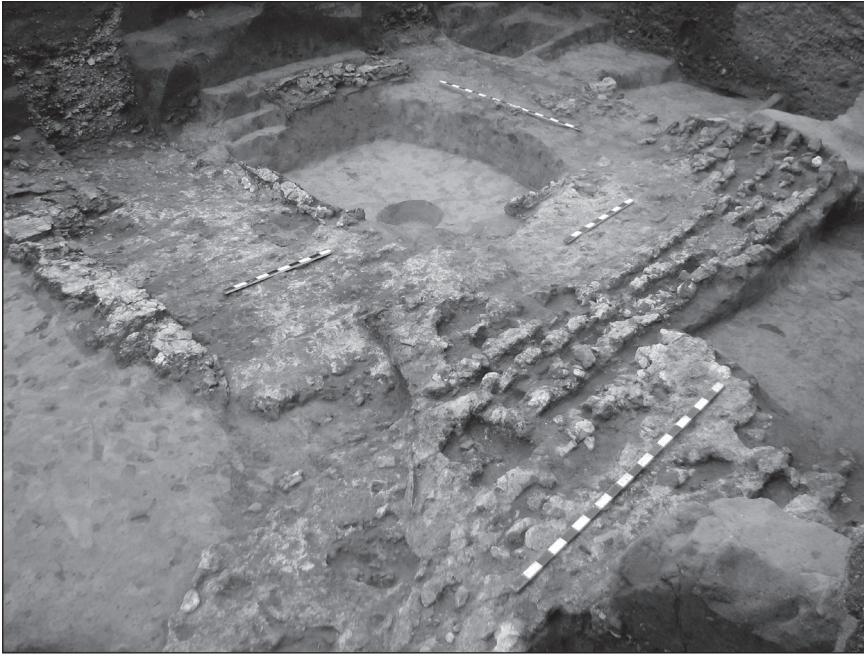
Рис. 1. Десятинна церква. 2008 р. Розкоп І. Підшва фундаментів північної апсиди та сліди субструкцій східної частини котловану апсид. Вид з боку сходу

Досліджено конструкції, що збереглися, в підшві фундаментів, фрагменти самих фундаментних мурів та заливки вапняним розчином дерев'яних субструкцій (майже весь масив фундаментного мурування вибрано ще у XVII ст.) (рис. 1). Це дало змогу детально реконструювати досить неординарний процес закладання фундаментів у цій частині храму X ст.

Унікальним є спосіб облаштування загального великого котловану неправильних прямокутних обрисів, площа якого (близько 140 м²) значно перевищує площу апсид. На дно котловану по всій площі були покладені субструкції з двох ярусів дерев'яних брусів, розташовані навхрест (нижній ярус по осі захід—схід) і закріплені вертикальними кілками. Субструкції засипали шаром залізного пісковику й залили білим вапняково-піщаним розчином з дуже низьким вмістом цем'янки (рис. 2). У цьому шарі зустрічалися уламки червоного кварциту, а в розчині — плінфи. На вапняній стяжці вже укладалась кладка напівкіл фундаментів апсид, від яких сьогодні залишилися лише декілька плям рожевого цем'яноквого розчину та декілька фрагментів блоків кварцитів *in situ*. Після зведення фундаментів апсид пазухи котловану зовні та всередині півкожухі апсид засипали брилами залізного піщанику й ґрунтом — перевідкладеним гумусованим культурним шаром. Ретельне дослідження послідовності побудови цих конструкцій дає підстави стверджувати, що незвичний технологічний спосіб будівельники спланували заздалегідь.

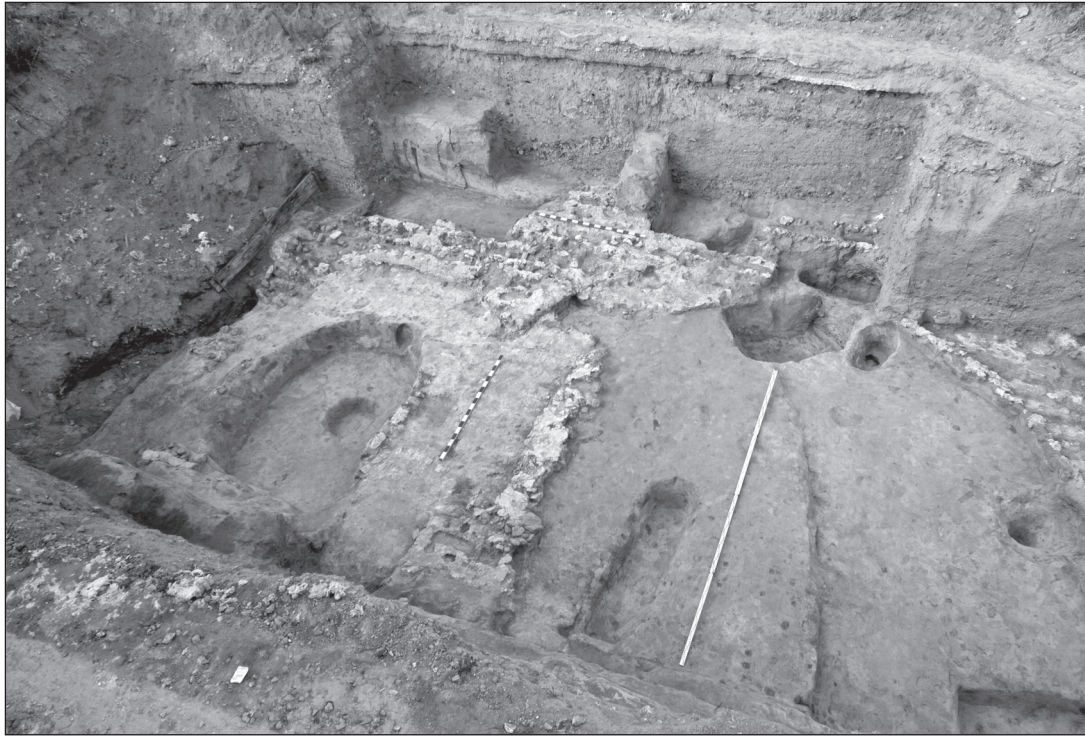
Рис. 2. Десятинна церква. 2009 р. Розкоп І. Ділянки, що збереглися, підосви фундаментів центральної та північної апсид. Вигляд з півдня

Крім того, вдалось виявити, що центральна і північна апсиди мали підковоподібний внутрішній абрис фундаментів та значне розширення його відносно до повздовжніх фундаментних стрічок головного ядра храму. Ці особливості серйозно змінюють уявлення про східну частину храму, яке склалось після розкопок Д. Мілеєва.

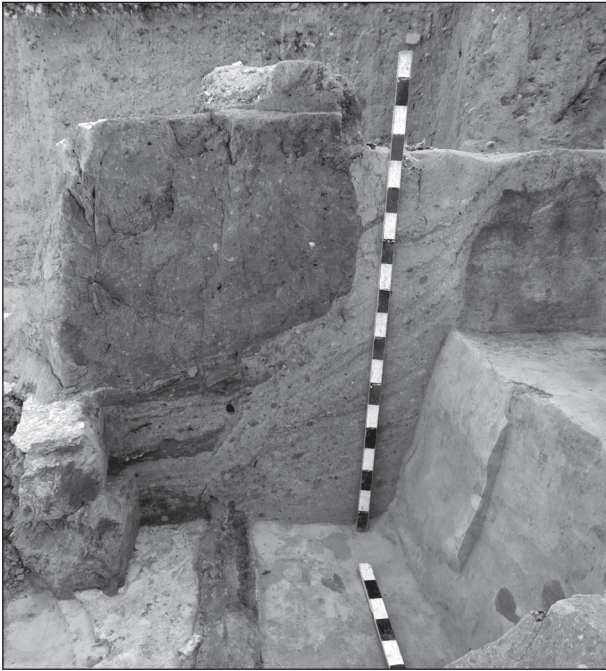
Рис. 3. Стратиграфічний розріз двох котлованів: темний гумусований шар — заповнення котловану апсид, світлий шар — заповнення пазухи котловану камери № 109, яке перекривало тлін нижньої колоди південної стінки зрубу. Вигляд з південного-заходу

У 2008—2009 рр. були здійснені додаткові дослідження дерев'яної споруди під південною апсидою Десятинної церкви. На материк розчищено залишки південно-східного і північно-західного кутів зрубу камери, зафіксовані межі його котловану. Котлован цієї споруди був заглиблений від давньої денної поверхні щонайменше на 1,7 м. Його розміри становили 6,4 (неповний) × 6,3 м, а самого зрубу 5,8 × 5 м. Це дещо відрізняється від свідчень Д. Мілеєва — 5,5 × 5,5 м. Паралельно південній стінці зрубу (зберігся тільки тлін нижнього вінця) в 1,10 м на північ від неї проходила додаткова лага, зафіксована ще Д. Мілеєвим. Під цим вузьким південним приміщенням камери ще до влаштування нижнього вінця зрубу була зроблена підсипка з щільної сіро-блакитної глини товщиною 3—5 см. Стратиграфічні спостереження дають підстави думати, що зруб на момент його розбирання був порожній (незаповнений ґрунтом), а його заповнення (0,35 см) відноситься до часу після розбирання, але до влаштування котловану апсид (рис. 3). Єдині знахідки, що відносяться до часу функціонування зрубу, виявлено на підлозі камери біля південної стінки — декілька кісточок тварин.

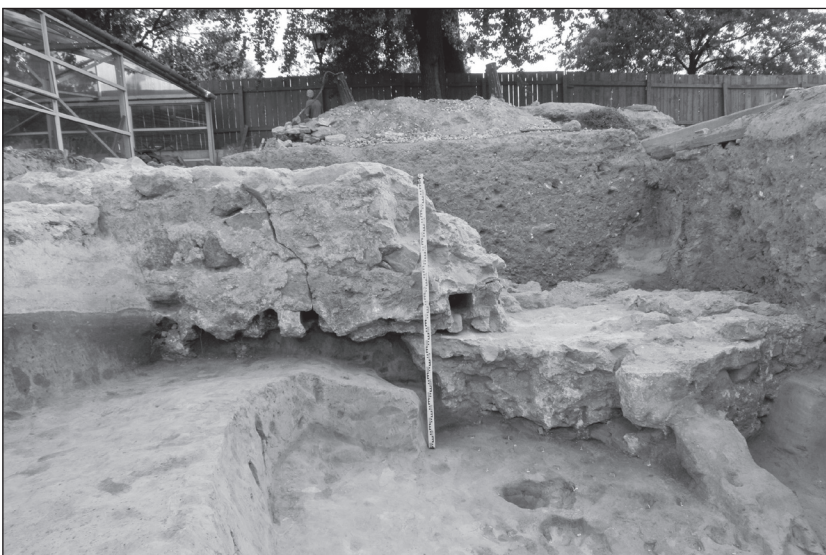
Рис. 4. Десятинна церква. 2009 р. Розкоп VIII. Північно-західний кут храму. Нахльостування західної зовнішньої стіни на північну. Вигляд з північного сходу

В 2009 р. заклали новий розкоп VIII площею 74 м² (північно-західний кут споруди), що являв собою продовження розкопів VII та II. Вивчення фундаменту західної стіни церкви Х ст. засвідчило, що його кладка заповнювала всю ширину фундаментного рову (на відміну від фундаментів центрального ядра, де рови були ширші за самі фундаменти). Крім того, фундамент північної стіни, а також обох лопаток північно-західного кута, був закладений на 0,8 м глибше, ніж фундамент західної стіни (рис. 4). Фундамент останньої накладся на вже існуючий фундамент кута, так що повздовжні і поперечні бруси субструкцій західної стіни потрапили у товщу кладки згаданого кута.

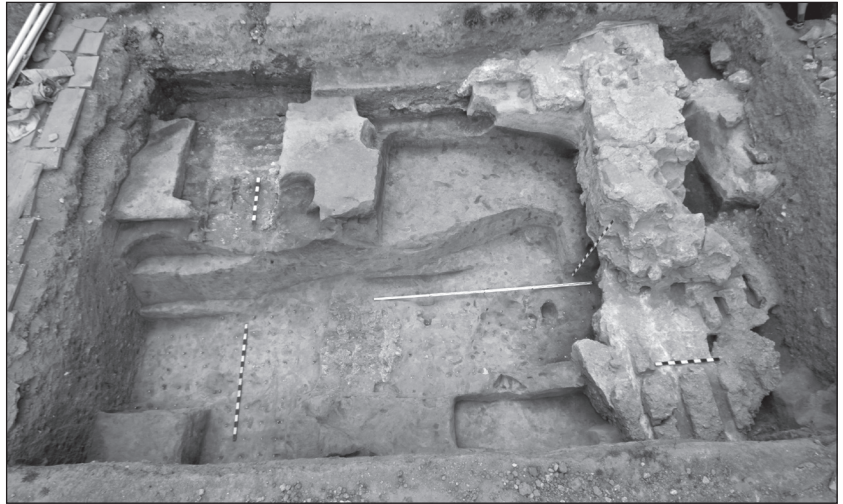
Рис. 5. Десятинна церква. 2009 р. Розкоп VIII. Загальний вигляд з північного заходу

Вперше після 1826 р. розкрито першу із заходу поперечну стрічку північної галереї. На її дні *in situ* збереглась заливка цем'яноквого розчину та сліди поперечних (верхніх) і повздовжніх брусів субструкції. Сліди субструкції зафіксовано і у підшві північної стіни храму.

Ретельна зачистка і фіксація цих слідів дозволила реконструювати послідовність зведення фундаментів храму на цій ділянці. Першою, на найбільшу глибину, заклали перехрестя північної стіни та згадані поперечної стрічки, а також на північну лопатку цього перехрестя. Субструкції прилеглих до перехрестя ділянок північної стіни закладено на 0,1—0,15 м вище й пристиковано до перехрестя. Останньою споруджувалась поперечна внутрішня стрічка — перемичка, підшва якої була на 1,3—1,4 м вище, ніж низ перехрестя (рис. 5). Ймовірно, за аналогією із сусіднім північно-західним кутом, фундамент перемички накладався на вже зведену нижню частину підмурків північної стіни храму. Вірогідно, це пов'язано з тим, що фундамент перемички не ніс значного навантаження. Це дозволяє гадати, що й вся фундаментна стрічка західної стіни церкви була влаштована вже після побудови фундаменту північної стіни.

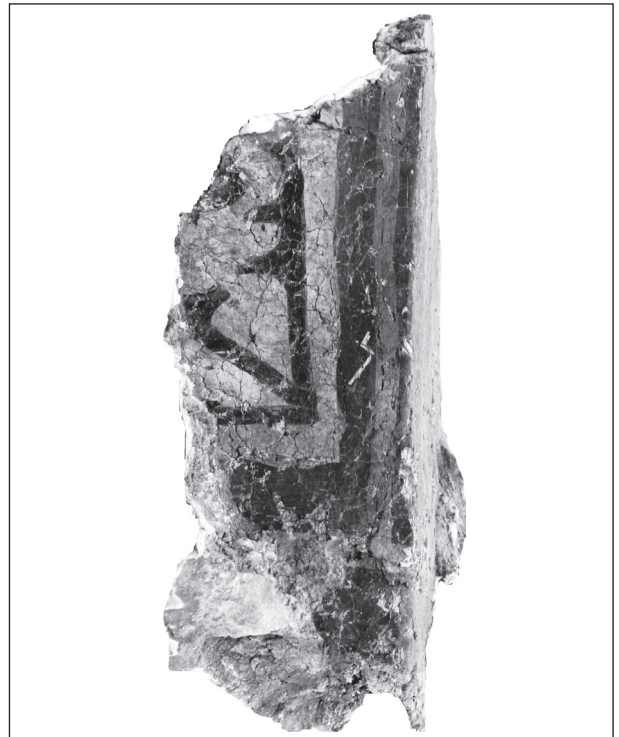
Рис. 6. Десятинна церква. 2009 р. Розкоп V. Фрагмент фрескового розпису пілястри з інтер'єру храму. Торцевий бік

У 5 м на захід від північно-західного кута церкви в засипці давнього рову (розкоп V) у шарі зі слідами ремонту храму XI ст. виявлено найбільший з відомих збережених фрагмент (42 × 24,5 та 14 × 2,5—3 см) першопочаткового фрескового розпису (рис. 6). Він являє собою кут цокольної частини пілястри, торець якої прикрашений рослинним орнаментом у вигляді стеблини з пелюстками, виконаний контурним малюнком чорною фарбою по білому фону. Головна площина цієї пілястри синього кольору й, вірогідно, мала зображення погрудної фігури. Прослідковано рештки супроводжуючого напису. Менший фрагмент (30 × 25 см), також потрощений і взятий монолітом, знайдено ще ближче до кута церкви. Ці блоки з фресковим
