Г.Н. Агальцов, инженер, мл. научн. сотр.
(ИГТМ НАН Украины)

СИСТЕМА ВИБРОИЗОЛЯЦИИ ВИХРЕВЫХ СМЕСИТЕЛЕЙ АГЛОФАБРИК. СТРУКТУРНЫЕ ИЗМЕНЕНИЯ В ПРОЦЕССЕ ДЛИТЕЛЬНОЙ ЭКСПЛУАТАЦИИ

SYSTEM OF VIBRATION INSULATION OF SWIRL MIXERS OF SINTERING PLANTS. STRUCTURAL VARIATIONS IN THE COURSE OF DURABLE MAINTENANCE

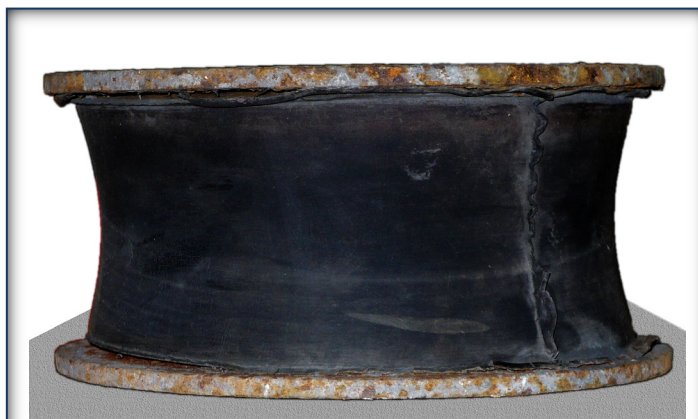
После 16 лет непрерывной эксплуатации наблюдалось интенсивное старение резины: модуль сдвига увеличился примерно на 60-70 %; коэффициент диссипации уменьшился примерно на 450-500 %. Наблюдалась коррозия металлической арматуры, незначительное отслоение резины от металла, появление одиночных усталостных трещин длиной (5-10) мм; поверхность резины имела вид «слоновой кожи» за счёт налипания частиц перерабатываемого сырья.

Рис. 1 – Внешний вид виброизоляторов после длительной эксплуатации

Рассмотрим конкретный пример. Система виброизоляции вихревых смесителей линий АГ и ВГ смесительного отделения аглофабрики ЦПО-2 Северного горно-обогатительного комбината (СевГок, г. Кривой Рог). Смеситель устанавливался на резинометаллических элементах (рис. 1) типа ОП-180 (высота $H_p = 100$ мм, диаметр $D_p = 180$ мм; резина типа 2959).

Наблюдалась также необратимая деструкция резинового массива: высота элемента уменьшилась на (5-8) % и после снятия нагрузки не восстанавливалась; соответственно диаметр элемента несколько увеличился, что не противоречит принципу неизменности объёма массива (коэффициент Пуассона резины марки 2959 $\nu = 0,498$). Здесь уместно говорить о «пластической деформации», но с одной оговоркой: «пластическая деформация» могла наблюдаться лишь в локальных объёмах резины.

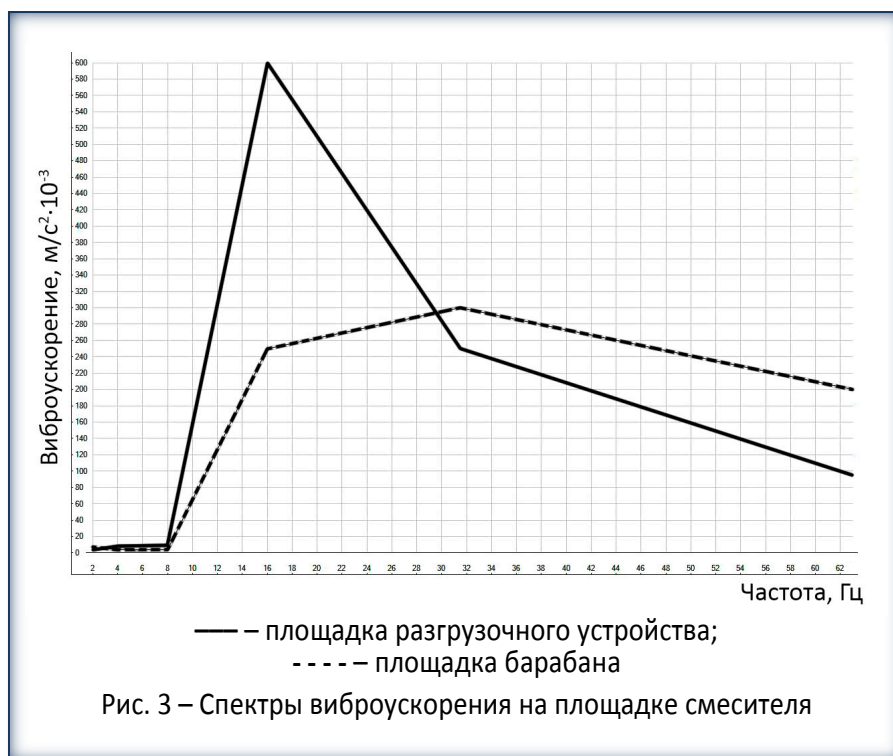
Результаты испытаний систем виброизоляции с виброизоляторами типа ОП-180 позволили получить данные виброускорений на перекрытии в различных точках вокруг вихревого смесителя (рис. 3).

В диапазоне частот (2÷8) Гц величины виброускорения во всех точках вокруг смесителя находятся в пределах (0,005÷0,015) м/с²,

в диапазоне частот (12÷20) Гц

возрастают с 0,05 на площадке привода барабана и до 0,5÷0,7 – на площадке разгрузочного устройства.

Результаты исследований вибраций на площадке привода при испытаниях экспериментальных виброизоляторов типа ОП-180 показали, что в диапазоне со среднегеометрической частотой 16 Гц виброускорение на площадке барабана снижено с $5,7 \text{ м/с}^2$ до $0,3 \text{ м/с}^2$, а на площадке разгрузки смесителя, где вибрации максимальные, вибрация уменьшилась с $8,5 \text{ м/с}^2$ до $0,7 \text{ м/с}^2$.
