## ОСОБЕННОСТИ РАЗВИТИЯ ПРОВАЛООБРАЗОВАНИЙ НАД НАКЛОННЫМИ СТВОЛАМИ

Дрибан В. А., Феофанов А. Н., Голдин С. В.  
(УкрНИИМИ НАНУ, г. Донецк, Украина)

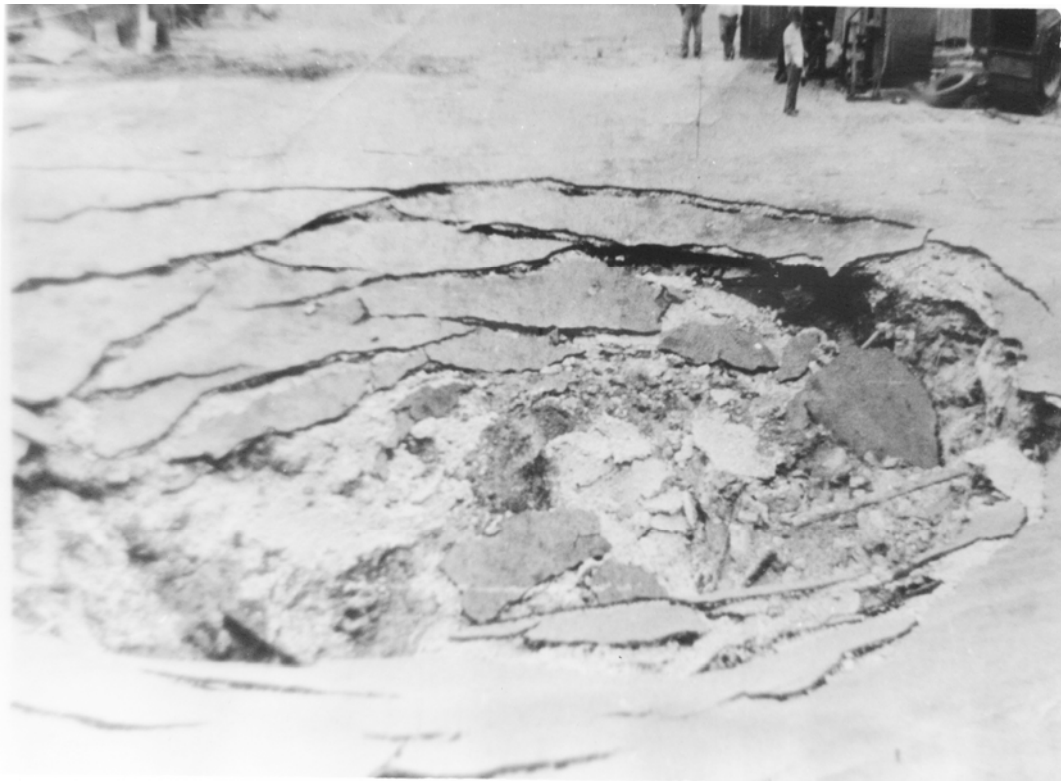
Рис. 1. Обрушение поверхности над заброшенным наклонным стволом шх. Острая № 2 ПО «Селидовуголь»

**Виды провалообразования и их параметры.** Основной вид повреждений земной поверхности над наклонными стволами – это провалы (рис. 1). Первоначально круглой, а впоследствии, из-за обрушений стенок воронки в наносах и породах, эллипсообразной формы, вытянутой по оси выработки.

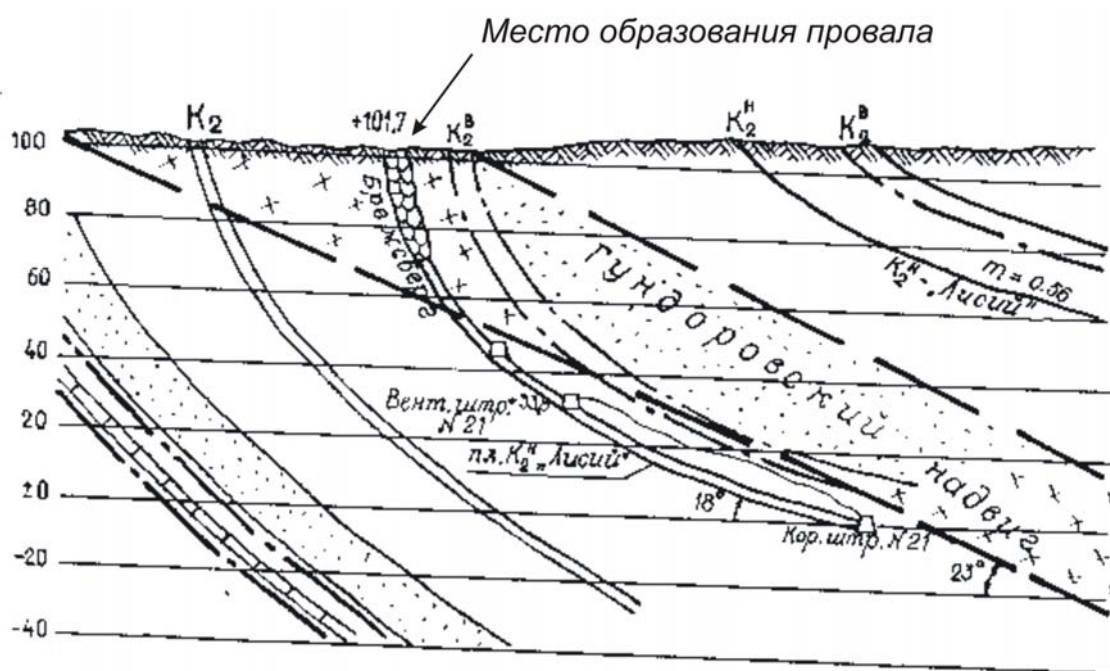
Рис. 3. Провал на устье бремсберга закрытой шах. № 54 в г. Донецке Ростовской области

В 1979 году в г. Донецке Ростовской области образовался провал размером  $3 \times 4$  м на устье бремсберга, выполнявшего функции наклонного ствола, по пласту закрытой шахты № 54. Бремсберг находился на границе выемочного столба, отработанного в 1950 г (рис. 3). Сечение бремсберга оказалось открытым, пустота прослеживалась на очень большую глубину.

В упомянутом выше случае в г. Донецке Ростовской обл. (см. рис. 3) провал произошёл под полом действующей прядильно-ниточной фабрики прямо в цехе. В провал рухнула колонна, подпирающая крышу. Установлено, что из-за постоянных вибраций в движение пришли породы бремсберга на глубине 50-60 м от поверхности.

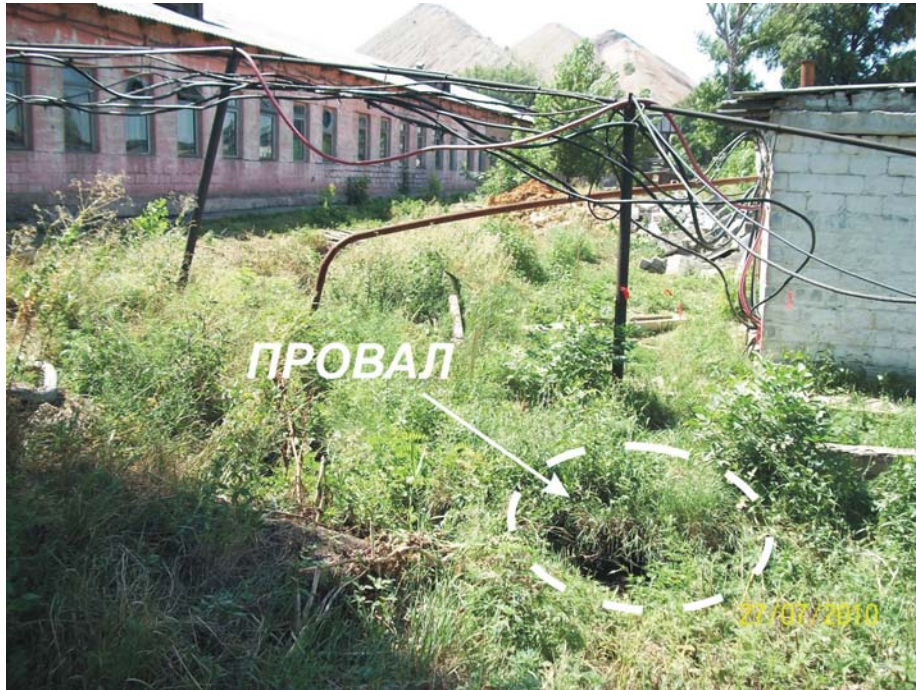
Рис. 7. Место образования провала на промплощадке шахты

Регулярное обводнение наносов паводковыми и шахтными сточными водами привело к тому, что весной-летом 2010 г. на глубине 35-40 м в месте перехода арочной крепи в кирпичную произошло очередное обрушение горной массы с образованием куполообразных вывалов в кровлю на 8 – 10 м. На земной поверхности появилось заметное оседание с размерами микромульды 25 × 50 м, по краям которой просматриваются трещины (рис. 6 – 8).

В довершение ситуации к концу июня 2010 г. прямо по оси ствола образовался провал с первоначальными размерами  $3 \times 3$  м и глубиной 4 м.

Характерно, что в плане провал не совпадает с местом выноса материала в ствол. Учитывая высокую текучесть обводнённых пород, велика вероятность образования дополнительных провалов. Под угрозой такого комплексного нарушения оказались некоторые шахтные здания, склады, наземные и подземные коммуникации. Остро стал вопрос о ликвидации последствий и тампонаже ствола.
