ХАРАКТЕР РАЗРУШЕНИЯ СВАРНЫХ СОЕДИНЕНИЙ СТАЛЕЙ 10X13Г18Д+09Г2С ПРИ ВИБРАЦИОННЫХ НАГРУЗКАХ

Исследованы особенности разрушения сварных соединений аустенитной стали 10X13Г18Д с перлитной сталью 09Г2С при вибрационных нагрузках. Полученные результаты позволили определить механизм влияния технологических факторов при сварке на стойкость таких сварных соединений против образования эксплуатационных трещин.

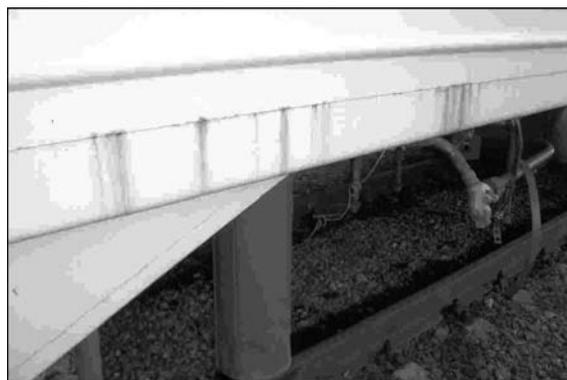
Рис. 2. Вид вагона с дефектами сварного шва, возникшими в процессе его эксплуатации

Важным фактором, влияющим на долговечность, надежность и качество дизель- и электропоездов (рис. 1), является обеспечение прочности кузовов, подверженных переменным нагрузкам и стойкости против атмосферной коррозии. Одно из перспективных направлений решения этих задач на ОАО «ХК «Лугансктепловоз» при изготовлении обшивки каркаса кузова является применение аустенитной стали типа 10X13Г18Д, которая отличается высокой прочностью и коррозионной стойкостью. Это позволяет уменьшить толщину листа обшивки до 1,5 мм, повысить прочность и длину кузова, его пассажироемкость, снизить затраты по окраске при изготовлении и эксплуатации [1]. Однако в процессе ходовых испытаний дизель- и электропоездов были обнаружены трещины в сварных соединениях обшивки кузова из стали 10X13Г18Д с главной рамой из перлитной стали 09Г2С, которые снижают герметичность каркаса и приводят к развитию коррозии на этих участках (рис. 2).

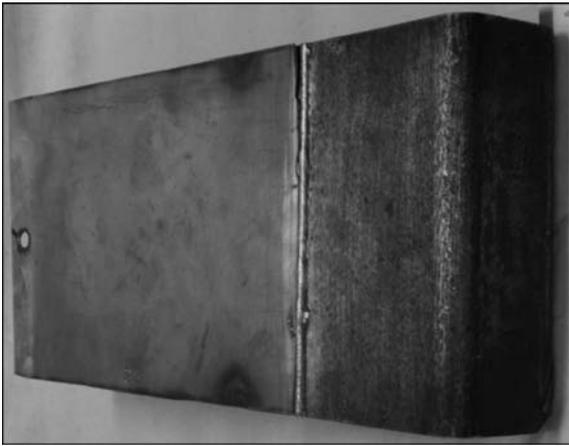
Рис. 3. Испытуемый образец-имитатор соединения обшивки боковой стенки с каркасом главной рамы дизель-поезда

изготовлены образцы-имитаторы (рис. 3) сварного соединения обшивки кузова с рамой путем приварки листов из стали 10X13Г18Д, имеющих размеры 1,5×300×300 мм с нахлестом 65 мм, к трубам из стали 09Г2С с прямоугольным поперечным сечением 180×75 мм, толщиной стенки 7 мм и длиной 300 мм. Механизированную дуговую сварку в защитном газе аустенитной проволокой марки Св-08Х20Н9Г7Т диаметром 1,2 мм проводили по технологическим вариантам, приведенным в таблице. Образцы испытывали на специальном стенде для вибрационных испытаний уз-

лов железнодорожных вагонов при следующих параметрах: частота колебаний 25 Гц, амплитуда перемещения консоли обшивочного листа 2,0...2,5 мм. После испытаний проводили металлографические и дюрOMETрические исследования зоны разрушения и сравнительную оценку структурной и механической неоднородности металла. Структуру исследовали с помощью светового микроскопа «Неофот-32» после электролитического травления микрошлифов в 5%-м растворе H_2SO_4 . Количество ферритной фазы определяли с помощью ферритометра «Ferritgehaltmesser 1,53''», микротвердость — прибором ПМТ-3А при нагрузках 0,02 и 0,2 кг. Результаты испытаний сварных соединений приведены в таблице.

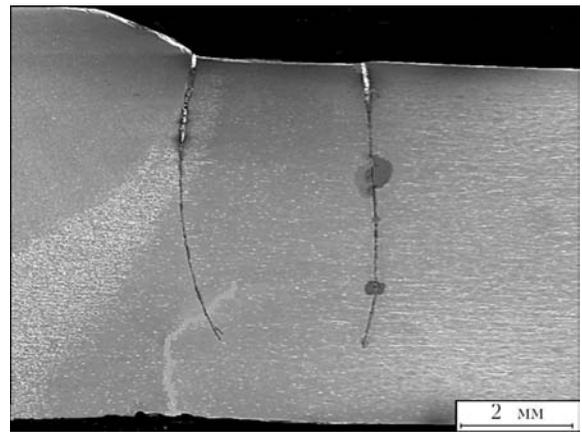
Рис. 4. Макрошлиф сварного соединения с трещинами после испытаний

Разрушение всех испытанных образцов произошло в зоне сплавления или в ЗТВ со стороны стали 10X13Г18Д (рис. 4). Участок, относящийся к зоне сплавления (участок *a* на рис. 5), характеризуется структурной и механической неоднородностью, что проявляется в выделении в нем δ -феррита и резком снижении твердости (рис. 6). Участок *б* на рис. 5 не имеет δ -феррита, у него меньше неоднородность в распределении твердос-

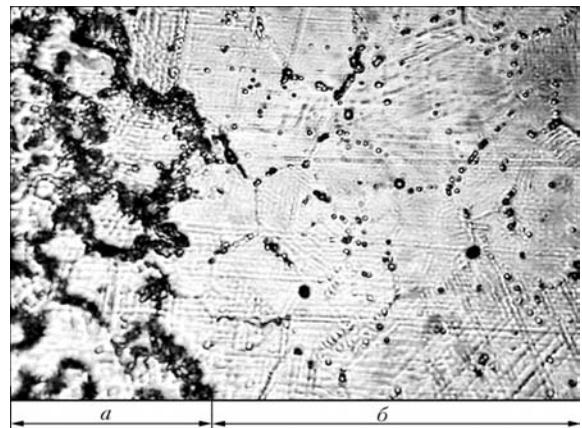
Рис. 5. Микроструктура (X320) участка сплавления *a* и аустенитизации *б* ЗТВ со стороны стали 10X13Г18Д сварного соединения 09Г2С+10X13Г18Д

ти, более крупные зерна и худшая травимость структуры по сравнению с участком *a* и основным металлом. Повышенная твердость и наличие полос скольжения, ориентированных под разными углами в пределах каждого зерна, свидетельствуют о локализации там деформации и деформационном упрочнении металла. Это подтверждается снижением микротвердости от 2700...3200 до 2300...2660 МПа при вылеживании сварных соединений, повышении погонной энергии, или повторном нагреве металла в этих зонах при выполнении технологического валика. При снижении погонной энергии ширина участков *a* и *b*, а также разупрочнение участка *a* уменьшаются. После выполнения технологического валика значительно уменьшилась твердость участков *a* и *b* (рис. 6). Это способствовало снижению механической неоднородности, повышению пластических свойств металла и более равномерному распределению деформации в сварном соединении.

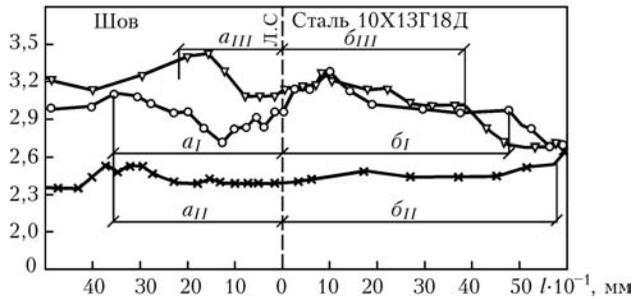
Рис. 6. Распределение твердости в сечении шов–сталь 10X13Г18Д сварных соединений 09Г2С+10X13Г18Д, выполненных по различным технологиям (см. таблицу): I — вариант 1; II — 2; III — 4; *a* — участки с выделениями δ -феррита; *b* — участок аустенитизации
