МЕХАНИЗМ ПОВРЕЖДЕНИЙ СВАРНЫХ СОЕДИНЕНИЙ ПРИВАРКИ КОЛЛЕКТОРОВ К КОРПУСАМ ПАРОГЕНЕРАТОРОВ ЭНЕРГОБЛОКОВ ВВЭР-1000

*И.М. Неклюдов, Л.С. Ожигов, А.С. Митрофанов, В.Н. Воеводин,
Г.Д. Толстолуцкая, В.В. Брык, В.В. Ружицкий
Институт физики твердого тела, материаловедения и технологий
Национального научного центра
«Харьковский физико-технический институт», Харьков, Украина
E-mail: mitrofanov@kipt.kharkov.ua*

На основании результатов комплексных исследований поврежденного металла сварных соединений №111 в парогенераторах энергоблоков ВВЭР-1000 показано, что характер повреждений одинаков на «горячих» и «холодных» коллекторах Запорожской АЭС (ЗАЭС) и Южно-Украинской АЭС (ЮУ АЭС). Рассмотрен механизм нарушения герметичности сварных соединений коллекторов с корпусами парогенераторов в результате коррозионного растрескивания под напряжением.

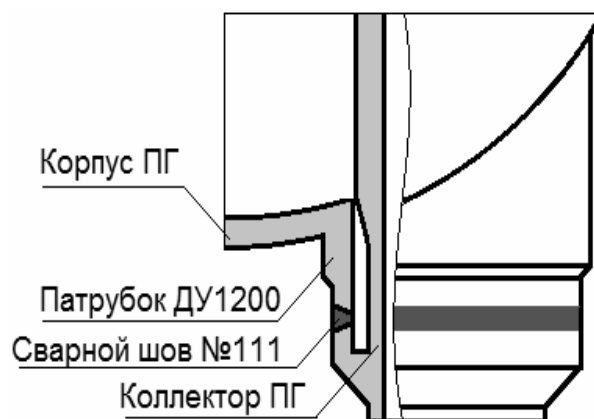
Рис. 1. Сварное соединение №111 и его расположение в парогенераторе

Конструктивное решение сварного соединения №111 и расположение его в парогенераторе показано на рис. 1. «Грибок» коллектора приваривается к патрубку Ду-1200 парогенератора сварным швом №111. Патрубок Ду-1200 парогенератора и коллектор изготовлены из стали перлитного класса 10ГН2МФА. Наружный диаметр сварного соединения составляет 1335 мм, длина сварного шва (наружная сторона) – 4185 мм, толщина свариваемого металла около 75 мм.
