ПРИМЕНЕНИЕ МЕТОДОВ И СРЕДСТВ ВИБРОДИАГНОСТИКИ ДЛЯ ОЦЕНКИ ФАКТИЧЕСКОГО ТЕХНИЧЕСКОГО СОСТОЯНИЯ КОМПРЕССОРНЫХ АГРЕГАТОВ ПО ПРОИЗВОДСТВУ АММИАКА

В. П. БОРОДАЙ, А. А. ЧЕРЕВКО

Обследование компрессорного агрегата 102-Г д.еха по производству аммиака № 3 ОАО «Гродно АЗОТ». Обследования агрегата прово-

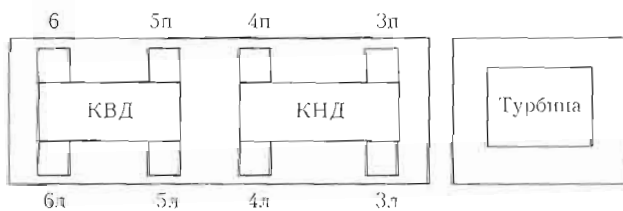
Рис. 4. Схема расположения точек снятия контурных характеристик

Контурные характеристики снимали по подшипниковым опорам КВД и КНД и далее по стойкам, на которые опираются лапы корпусов до нижнего края рамы, лежащего на фундаменте. Схема расположения точек замеров вибрации при снятии контурных характеристик показана на рис. 4. Нумерация точек соответствует нумерации подшипниковых опор. Левая и правая стороны определяются, если смотреть со стороны привода. В табл. 3 представлены результаты измерений виброскорости в обозначенных точках на частоте 80 Гц: 1 — крышка подшипника; 2 — корпус компрессора; 3 — лапа компрессора; 4 — подкладка; 5 — стойка; 6, 7 — соответственно верхний и нижний край рамы.
