РАБОТОСПОСОБНОСТЬ СПЛАВОВ ЦИРКОНИЯ КАК КОНСТРУКЦИОННЫХ МАТЕРИАЛОВ ЯДЕРНОГО ТОПЛИВА.

ИЗМЕНЕНИЕ СВОЙСТВ МАТЕРИАЛА ТРУБ ТЕХНОЛОГИЧЕСКИХ КАНАЛОВ И КАНАЛОВ СУЗ В ПРОЦЕССЕ ЭКСПЛУАТАЦИИ В РЕАКТОРАХ ТИПА РБМК

*Е.П.Рязанцев, П.А. Платонов, А.В. Рязанцева, А.Н. Иванов, Л.В. Семенова,
Российский Научный Центр "Курчатовский институт", Москва, Россия*

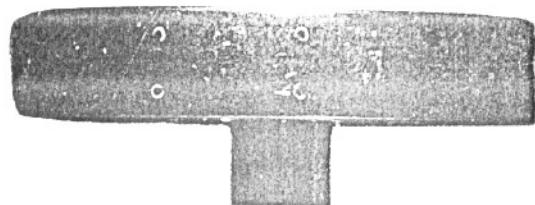
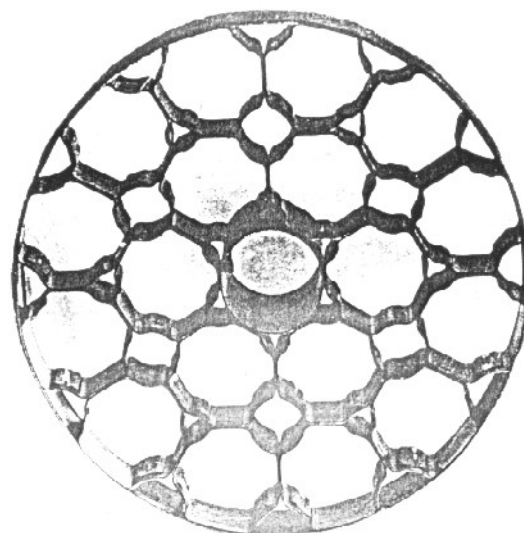
Рис. 7. Вид дистанционирующей решетки топливной сборки для реакторов типа РБМК-1000

Дистанционирующие решетки в количестве 22 шт располагаются по высоте кассет с шагом 360 мм. Изготовлены они из полосок нержавеющей стали толщиной 0,3 мм и шириной 16 мм (рис. 7).
