В.О. Зайцева

ОСОБЛИВОСТІ РЕСТАВРАЦІЇ АНСАМБЛЮ ТРАПЕЗНОЇ ЦЕРКВИ КИЄВО-ПЕЧЕРСЬКОЇ ЛАВРИ: ВІД СТВОРЕННЯ ДО СЬОГОДЕННЯ

Стаття висвітлює історію створення та особливості реставрації пам'ятки архітектури національного значення – Трапезної церкви з палатою Києво-Печерської лаври як підґрунтя для оптимального вирішення сучасних нагальних проблем, пов'язаних з охороною та збереженням історико-культурної спадщини.

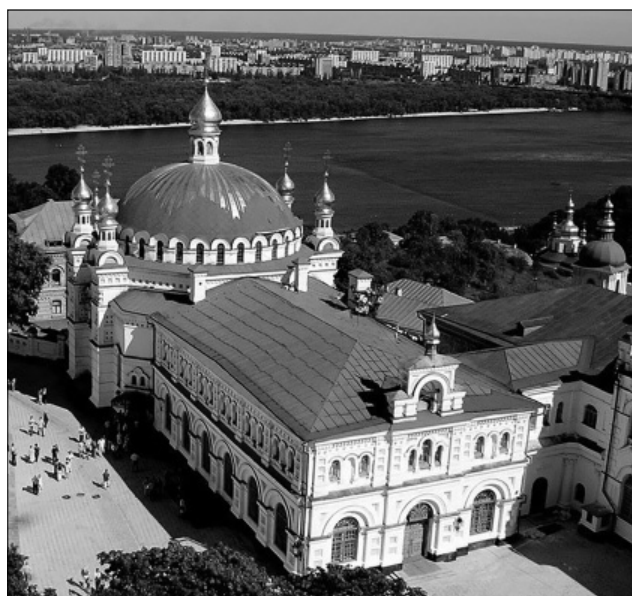
Рис. 1. Трапезна церква з палатою. Загальний вигляд

Будівля являє собою прямокутну в плані з напівкруглою абсидою споруду. Єдиний квадратний у плані з конхами у кутах об'єм церкви накритий великою світловою банею, завершеною декоративною главкою. Зі сходу до нього примикають три вівтарні приміщення – конха ві-

втаря та ризниця з дияконником, із заходу – двоповерхова палата з великою приймальною залою на першому поверсі та службовими палатами на другому. Фасади Трапезної церкви оздоблені пілястрами, розділеними на квадратні філонки з орнаментальним заповненням. У 1906 році фасади, що первісно були виконані в жовтій цеглі на вапняному розчині, були оштукатурені (рис. 1).

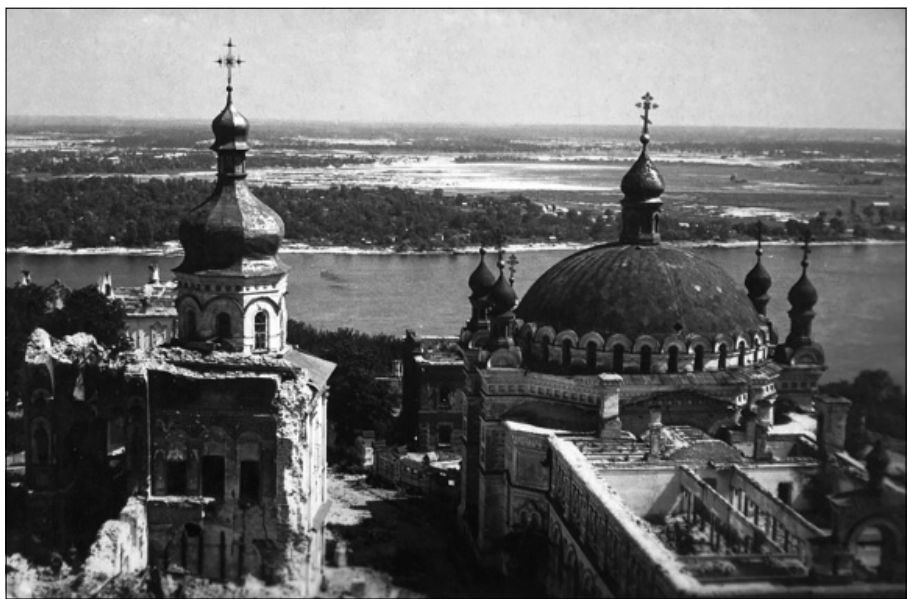
Рис. 2. Руїни Успенського собору та Трапезна церква після Другої світової війни

Зазнавши значних руйнувань після вибуху Успенського собору під час Другої світової війни, Трапезна церква з палатою потерпала від атмосферних чинників та небдальства. З доповідної записки Голові Ради Міністрів УРСР Д.С. Коротченко від голови комітету в справах культурно-просвітницьких установ Овчаренко від 13 квітня 1948 року дізнаємось: «*Историко-архитектурные памятники Государственного историко-культурного заповедника «Киево-Печерская лавра» находятся в крайне угрожающем аварийном состоянии [...] Трапезная церковь вместо ремонта разворовывается жильцами, порвано железо, выломаны оконные переплеты. Крыши раскрыты и вода течет по стенам и карнизам, обламывая выступающие на стенах элементы архитектурного убранства»* [8] (рис. 2).

Під час війни вибуховою хвилею дах Трапезної палати був повністю знесений, північна частина стіни отримала повздовжній вигин, що призвело до збільшення прольоту в центральній частині будівлі на 15 см відносно прольотів торцевих стін, та нахил в бік Успенського собору на 3 см від вертикалі. Після завершення першої черги відновлювальних робіт в 1956 році були здійснені обміри та підготовлено проект реставрації, яким передбачалось використання другого поверху трапезної під службові та експозиційні приміщення. Проте виконати зазначені роботи можна було тільки здійснивши повне перепланування приміщень другого поверху. Тому наступний етап заходів 1973–1977 рр. включав розвантаження склепін міжповерхового перекриття, що перекриває центральний проліт палати, та заміну існуючої дерев'яної конструкції даху металевими фермами. Також під час реставрації були повністю розібрані всі перегородки до поперечної цегляної стіни та частина підлоги. Дах будівлі перекрито новим листовим оцинкованим залізом [9].

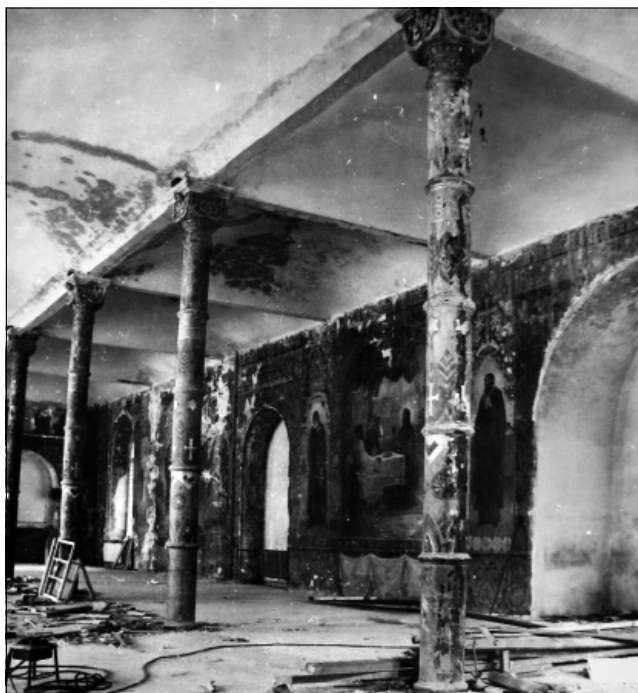
Рис. 3. Стан стінопису Трапезної палати. 1969 рік

стіни вода вимила в'язиво зі штукатурного шару, внаслідок чого штукатурка розпорошилась, а фарбовий шар відшарувався від неї у вигляді великих «коржів» із загнутими краями. Втрати живопису склали дві третини від загальної площі. (рис. 3) Живопис північної стіни постраждав внаслідок вибуху Успенського собору – штукатурка разом із фарбовим шаром розтріскалася та вкрилася сіткою волосяних тріщин. Розпис на цій ділянці вцілів тільки завдяки якості штукатурного шару та гарному зчепленню його з кладкою стіни. Втрати живопису, що склали близько 30%, спостерігалися загалом в нижній частині, на панелі, уздовж склепіння, навколо віконних та дверних прорізів. Майже повністю втраченими виявилися розписи на склепінні палати; вони збереглися лише на 1–2%. Крім того, монументальний живопис був вкритий сіткою жорсткого кракелюру, осередками лущень фарбового шару та відшарувань штукатурки, шаром потемнілого розкладеного лаку та ущільненим пиловим забрудненням [10].

До загальної програми відновлення стінопису в повоєнний період увійшли заходи з закріплення штукатурної основи із застосуванням ін'єкцій та пресу з нагелями, відновлення зв'язку між основою та фарбовим шаром, видалення поверхневих забруднень та розкладеного покривного шару. Після шпаклювання виконувалось тонування втрат та заповнення фігурних і орнаментальних композицій. Втрати позолоти імітувались олійними фарбами. Проте, ділянка південної стіни Трапезної палати вимагала прийняття більш радикальних рішень. Значні її руйнування були спричинені проникненням дощової води і талого снігу в кладку стіни. Волога потрапляла через щілину, що утворилася в місці примикання стіни та площі тераси, розміщеної на одному рівні з перекриттям стелі ззовні. Під час обстеження вологість штукатурки в окремих ділянках сягала 39%.

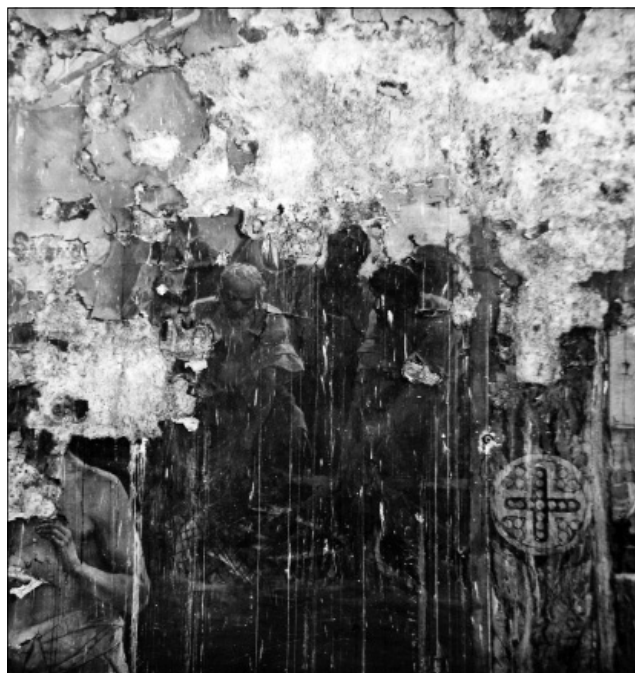
Рис. 4. Фрагмент композиції «Чудовий лов риби» до реставрації

У зв'язку з аварійним станом зазначену частину живопису, що включала велику багатофігурну композицію «Чудовий лов риби» та фігури святих, загальною площею 34,73 м², вирішено було перенести на нову основу (рис. 4). При цьому головним завданням було швидко зняти живопис без попереднього просушування, видалення пилу та інших заходів, що могли спричинити ще більші руйнування. Для цього на основі експериментальних робіт та лабораторних досліджень була розроблена спеціальна методика. Перед кріпленням нової основи під живопис стіна була ретельно очищена від залишків старої штукатурки та антисептована розчином формаліну. За допомогою нержавіючих шурупів до стіни кріпились дерев'яні рейки 5 x 3 см. Новою основою, на яку переносився живопис, слугували листи дюралюмінію розміром 205 x 150 см.

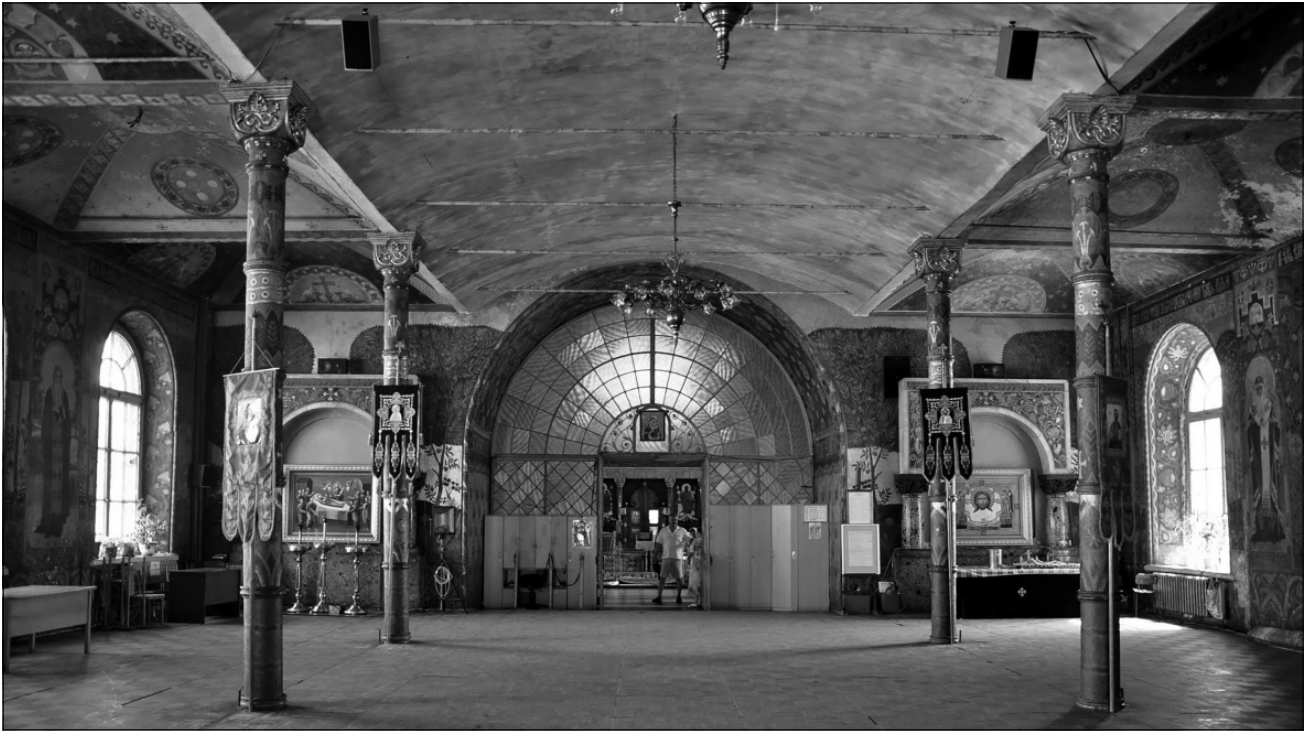
Рис. 5. Загальний вигляд інтер'єру Трапезної палати до проведення консерваційно-реставраційних та відновлювальних робіт. 2013 рік

Наступний етап реставрації пам'ятки включав відновлення стінопису Трапезної церкви та палати. Крім цього, до програми також увійшли заходи з реконструкції розпису центральної частини склепіння палати, де

живопис був втрачений в роки війни (рис. 5). Над розписом працювали дві бригади спеціалістів: перша займалася реставрацією монументального живопису (художники-реставратори: Л.І. Кравцова, В.А. Кравцов, В.В. Колесніков, В.Р. Шевчук), відповідно друга – відтворенням втрачених розписів палати (художники: О.С. Пігарьов, О.В. Григоров, В.О. Григоров та О.І. Сіренко).

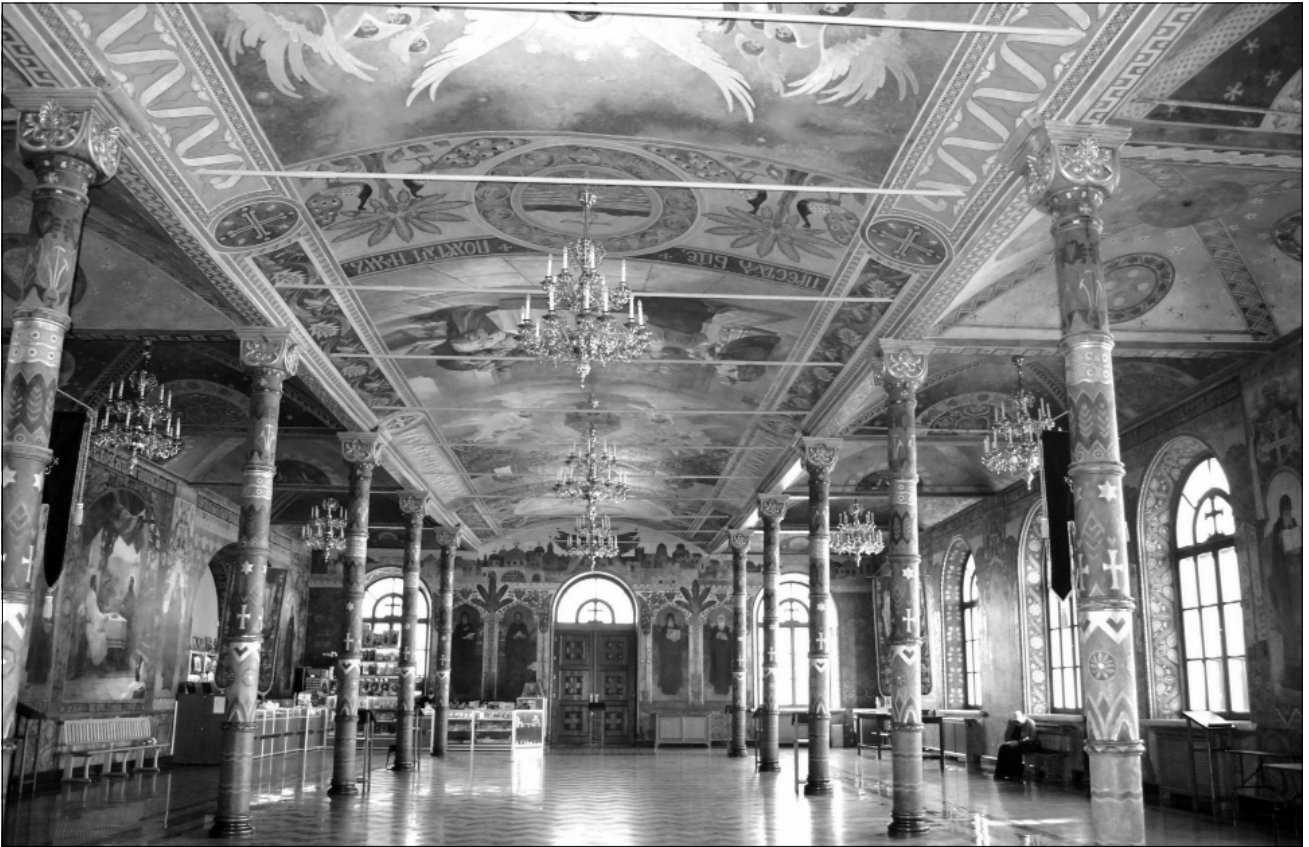
Рис. 6. Інтер'єр Трапезної палати, сучасний вигляд

Для виконання завдання була застосована традиційна методика з відновлення штукатурного шару та втраченого зв'язку між ґрунтом та основою, шпарування та шпаклювання тріщин, втрат та закріплення фарбового шару. Неабиякого досвіду потребував процес видалення ущільненого забруднення з поверхні живопису. Для цієї операції були застосовані спеціальні хімічні поверхнево-активні розчини з індивідуальним підбором до кожної ділянки розписів. Після виконання всіх підготовчих робіт проведено живописне відновлення втрат олійними фарбами в тон авторського живопису та покриття живопису захисним шаром реставраційно-

го лаку. Навесні 2014 року всі консерваційно-реставраційні та відновлювальні роботи були завершені на високому професійному рівні [11] (рис. 6).
