Опыт строительства защитной оболочки над претерпевшим запроектную аварию энергоблоком № 4 Чернобыльской АЭС: взгляд через 30 лет

А. В. Носовский

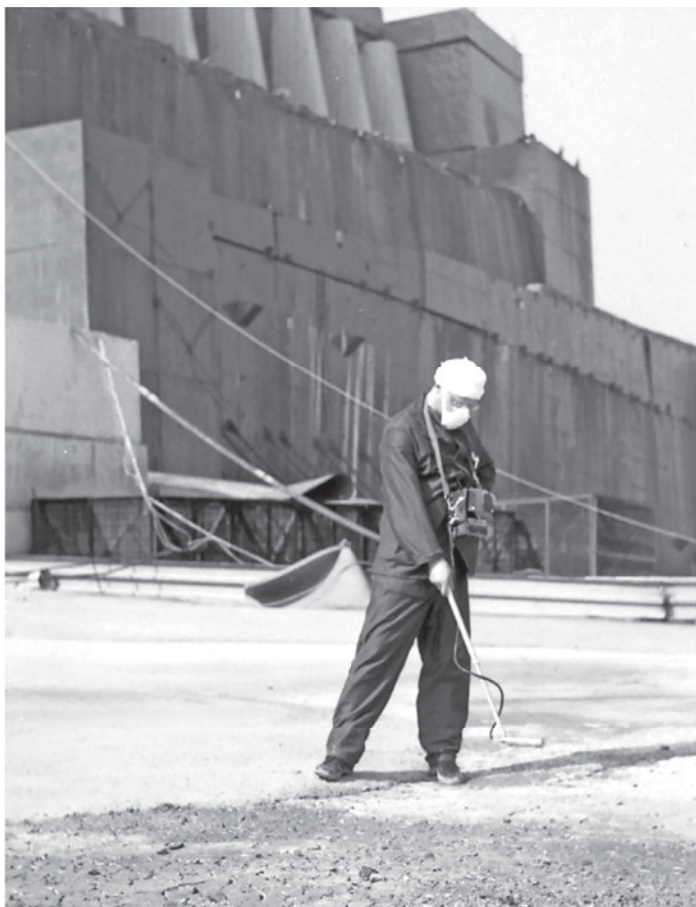
Проведение радиационной разведки

За день до начала дезактивационных или строительных работ сотрудники ОДК проводили тщательное радиационное обследование и готовили для строительных бригад предложения по допустимому времени работы и применению средств индивидуальной защиты. После выполнения работ все ее участники направлялись в санпропускник, где проходили полный дозиметрический контроль наличия радиоактивного загрязнения и санитарную обработку в душевых с применением специальных дезактивирующих средств. Спецдежду, загрязненную радиоактивными веществами, сдавали и взамен ее получали новую. Иногда такие процедуры приходилось совершать дважды-трижды в течение рабочего дня. Радиационная обстановка была сложной, и порой строители получали разрешенную контрольную дозу за несколько минут работы. В этом случае они отстранялись от выполнения радиационно-опасных работ и направлялись в расположение воинской части.

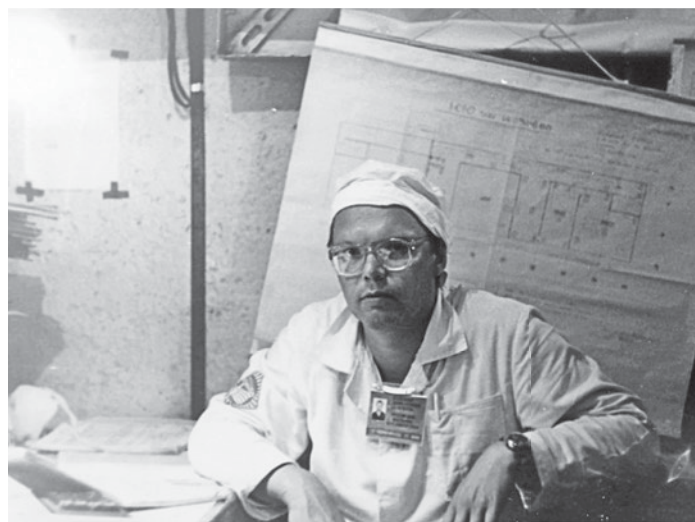
Пост дозиметрического контроля в здании ХЖТО

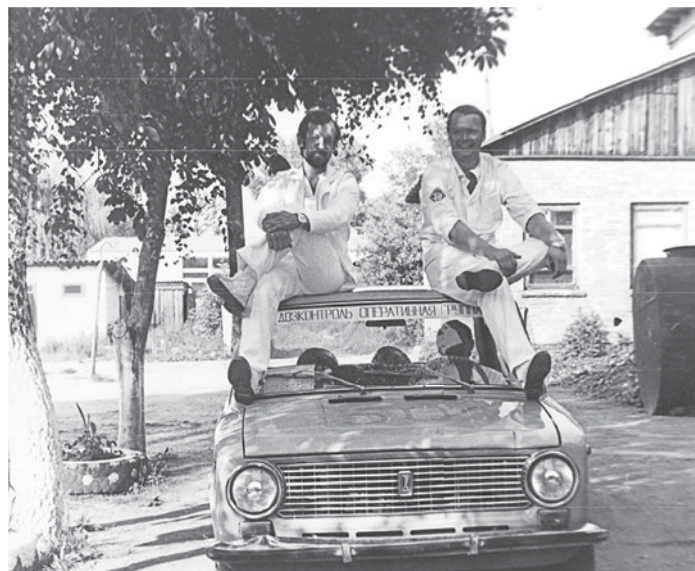
Автомобиль группы оперативного дозиметрического контроля

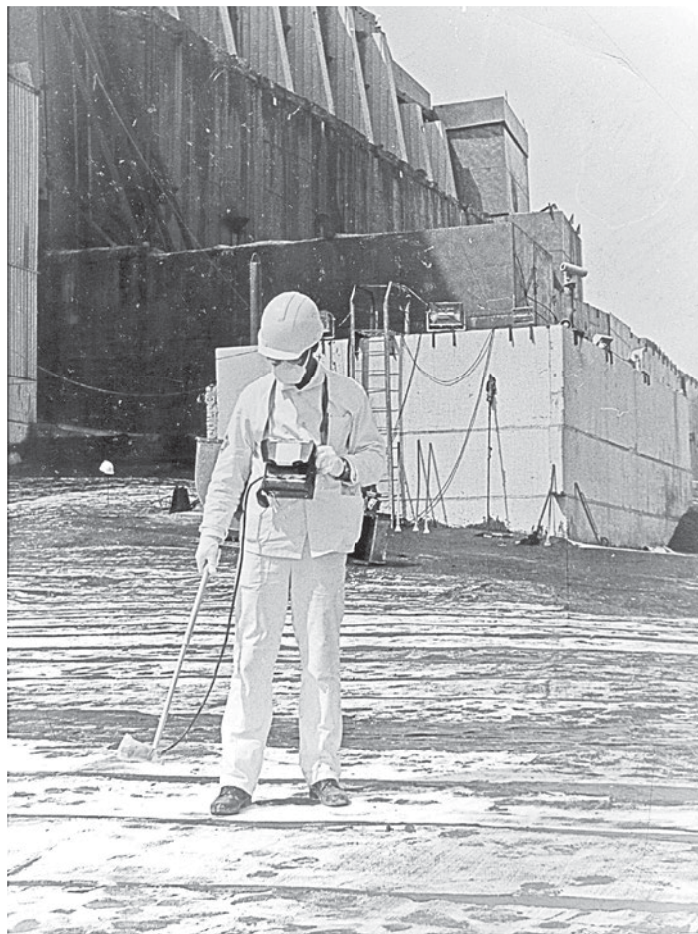
Радиационный контроль новой кровли ВСПО

Руководство УС-605 после завершения дезактивационных и восстановительных работ внутри помещений ВСРО поставило задачу по дезактивации кровли здания, на которую при возведении саркофага вылилось громадное количество строительного бетона. Под бетоном лежали

элементы ядерного топлива и куски графита, которые сильно влияли на радиационную обстановку как на самой кровле, так и в помещениях верхнего этажа здания. После неудачных попыток удаления с поверхности кровли всего наплывшего бетона было принято решение перейти к удалению отдельных участков с повышенным радиационным фоном, укреплению строительных конструкций помещений верхнего этажа и наложению по бетонному наплыву новой кровли. Дозиметристы ежедневно снимали картограммы радиационных полей, планировали и сопровождали работы по восстановлению кровли.

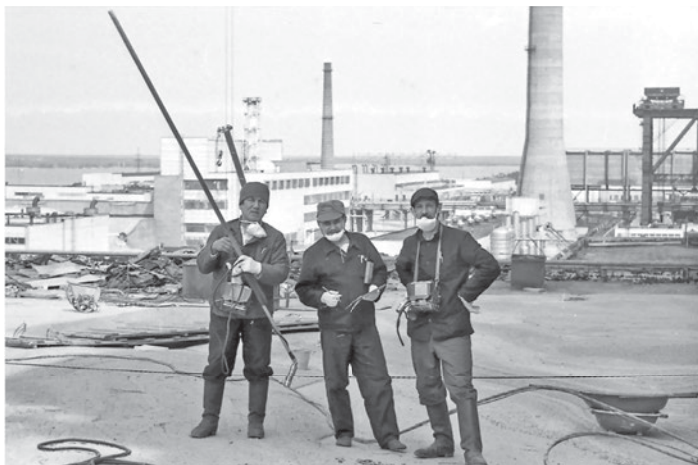
Радиационное обследование перед допуском рабочих бригад

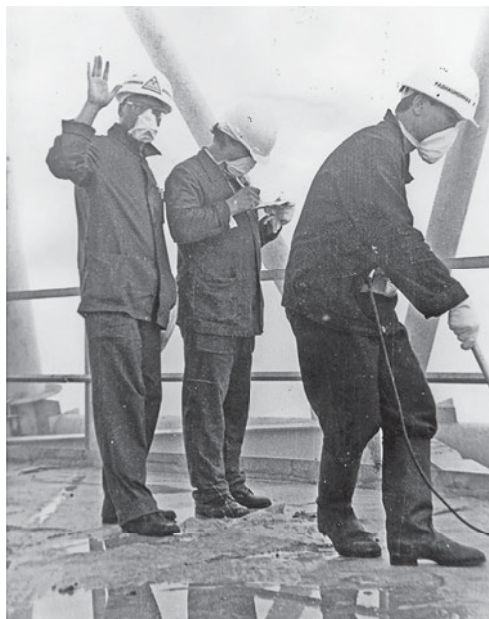
Радиационное обследование площадок венттрубы ВТ-2

Для очистки от радиоактивного загрязнения вентиляционной трубы ВТ-2, на площадках которой

находились выброшенные взрывом радиоактивные материалы, требовалось провести ее радиационное обследование, к чему готовились серьезно: изучили чертежи, подсчитали время, количество необходимого персонала, определили приборный парк для измерений, последовательность движения, средства индивидуальной защиты. Чтобы запланировать мероприятия по радиационной защите при очистке трубы, необходима была хотя бы приближенная оценка радиационной обстановки. Для этого дозиметры подняли внутри вентиляционной трубы наполненными гелием воздушными шарами, закрепив их по длине веревки. На основании полученной после расчета показаний дозиметров информации о возможных дозах облучения планировалась вся последующая деятельность. Но даже с такой подготовкой разовые дозы облучения при выполнении этой операции составили около 5 сЗв на человека.
