*Юрій Ситий*

## САДИБА ГЕТЬМАНА І. МАЗЕПИ НА ГОНЧАРІВЦІ У БАТУРИНІ

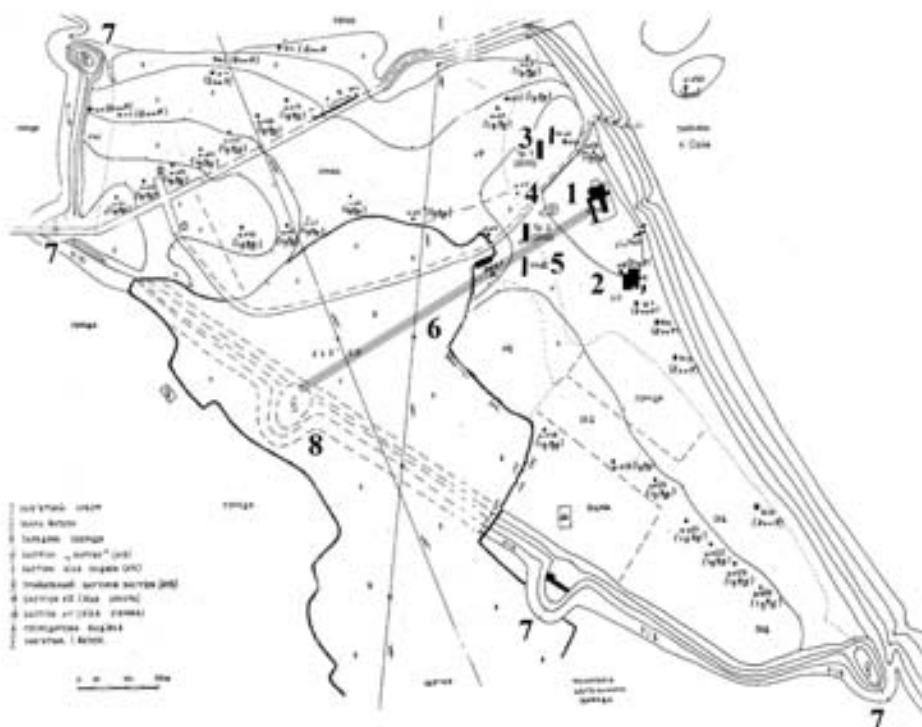
Рис. 1. Планування садиби І. Мазепи на Гончарівці: 1 – палац, 2 – флігель, 3 – церква, 4 – колодязь, 5 – вартівня, 6 – дорога на подвір'я, 7 – бастіони, 8 – бастіон з воротами.

На високому 12-ти метровому березі р. Сейм існують залишки полігональних, трикутних у плані укріплень (Рис. 1). Про це будівництво згадував у доносі В. Кочубей: *«А подворок свой на Гончаровке обнести велел знатним валом для якоїсь неведомої причини»*. Вал мав висоту 2 м і ширину до 8–9 м. Глибина рову становила 2 м, а ширина до 5 м. Між ровом і валом знаходилася півтораметрова берма. У тілі валу та у насипу бастиону відсутні будь-які дерев'яні конструкції. По периметру фортеці з напільного південного боку було насипано 5 бастионів. Уздовж краю тераси (з боку заплави) рештки укріплень на поверхні не фіксуються, але виявлені в районі палацу під час археологічних досліджень у вигляді канавки під огорожу. Канавка проходила паралельно краю тераси й дотикалася до середини ширини палацу І. Мазепи.

Обкопана ровом та захищена невисоким земляним валом значна площа садиби (9,1 гектара) мала забудову, розташовану вглибині захищеної території. Вздовж краю тераси розташовувалися мурований з цегли гетьманський палац, дерев'яні – дворова церква та «хата покоїва». На садибі фіксується колодязь та вартівня, у якій знаходилася особиста варта гетьмана. Обстріл із зовнішнього напільного боку укріплень по спорудах забудови значною мірою був малоефективним зважаючи на відстань між укріпленнями та забудовою та на той факт, що противника ніхто і не міг підпустити впритул до укріплень. Аналіз розташування виявлених залишків споруд указує на існування головної вісі, якій підпорядковувалася забудова. Це край тераси. Три основні виявлені споруди розташовані в ряд до цієї природної лінії. Розташування колодязя та вартівні вказує на існування другої осі – перпендикулярної до краю тераси. Цей другий напрям розпочинався від ганку палацу, проходив біля колодязя, з боку від будівлі вартівні (довга вісь якої має саме таку орієнтацію) і продовжувався до місця розташування знищеного кар'єром бастиону. Саме цей бастион, що прикривався гарматним вогнем з розташованих з боків двох сусідніх бастионів, і містив ворота на садибу.
