## ДВУХАПСИДНЫЕ ХРАМЫ ТАВРИКИ

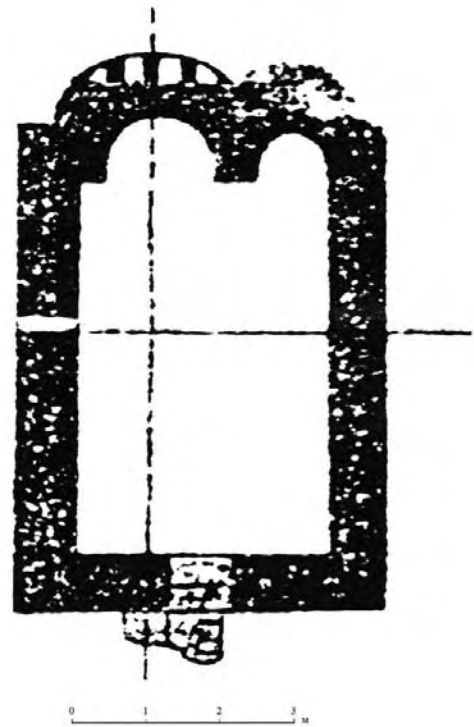
Рис. 2. План «Храма на консолях» в Судакской крепости [Протасов, 1928. Рис. 2].

Храм представляет собой прямоугольное в плане строение с двумя полукруглыми апсидами разной величины (рис. 2; 3). Вход один, расположен посередине западной стены. Общие размеры сооружения по Н.Д. Протасову: длина – 7,40 м, ширина «от внешней площади северной стены до намечавшейся внутренней площади южной» – 4,20 м [Протасов, 1929, 86]. В.М. Мордвинцев и И.А. Кисиль данные величины подвергают небольшой корректировке, указывая иное значение – 7,43×4,25 м, и интерпретируют их как «размеры храма по внешнему обводу» [Мордвинцев, Кисиль, 2002, 187]. Н.Д. Протасов сообщает также о ширине заплечий храма, левого – 35 см, правого – 60 см, пытаясь объяснить разницу в размерах и асимметричность сооружения предшествовавшей данному строению другой, базиликальной, постройкой. По свидетельству исследователя, ширина южной апсиды составляла 1 м, а её глубина – 74,5 см [Протасов, 1929, 91].

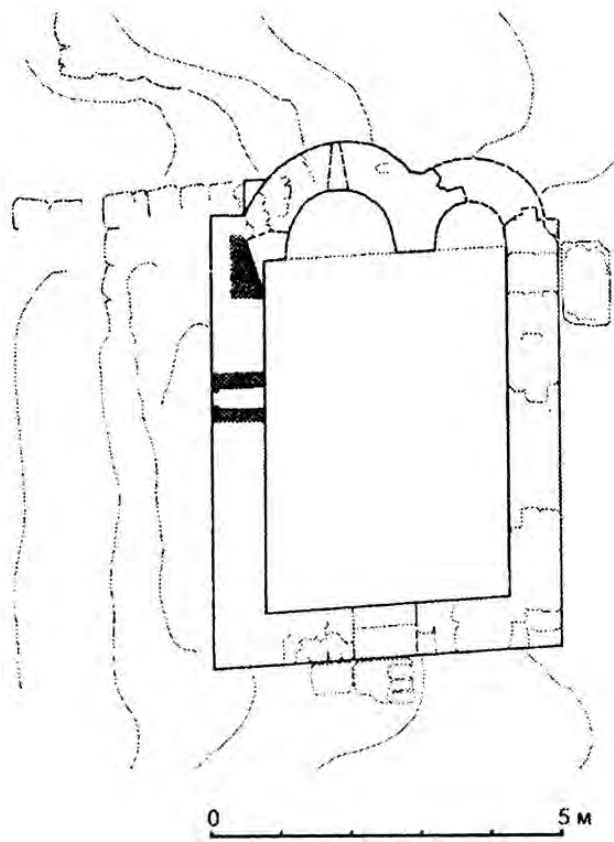
Рис. 3. План «Храма на консолях» в Судацкой крепости [Скржинская, 2006, 80].

В 1946 г. группой специалистов под руководством архитектора В.Ф. Маркузона наряду с основными сооружениями крепости профессиональной графической фиксации подвергся также и её двухапсидный храм (рис. 3) [Опочинская, 1986, 255-256; Скржинская, 2006, 80].

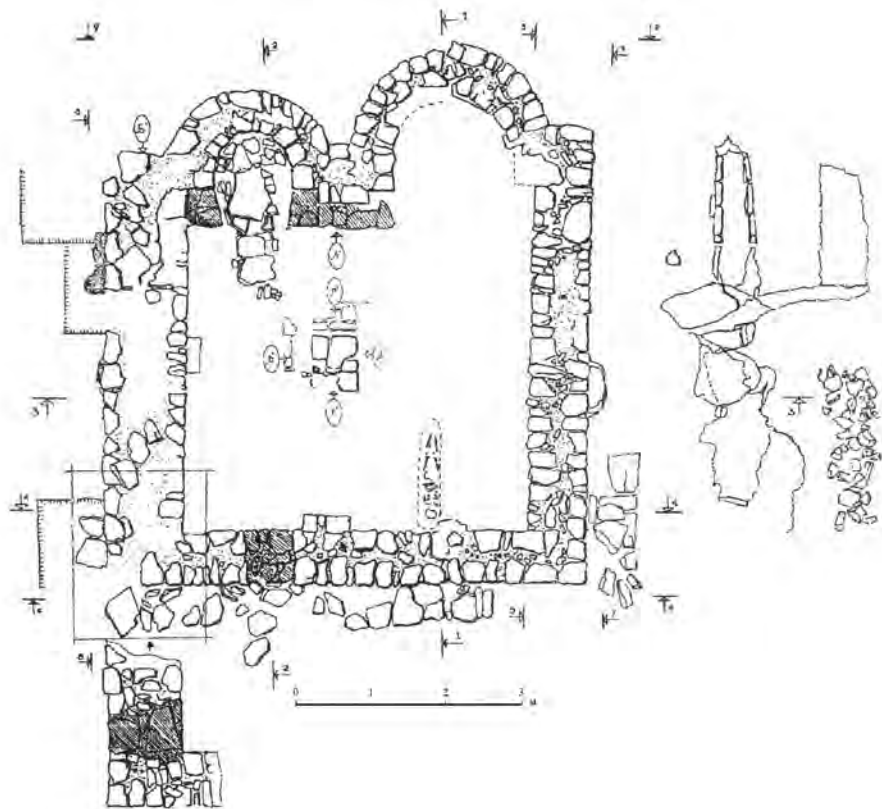
Рис. 4. План двухапсидного храма Сотеры [Паршина, 2002. Рис. 9].

В 1982-1983 гг. в урочище Сотера Е.А. Паршиной и О.И. Домбровским был раскопан ещё один двухапсидный храм (рис. 1, 2; 4) [Паршина, 1982, 1-8; 1983, 3-22; 1984, 313; Домбровский, 1983, 40-65].

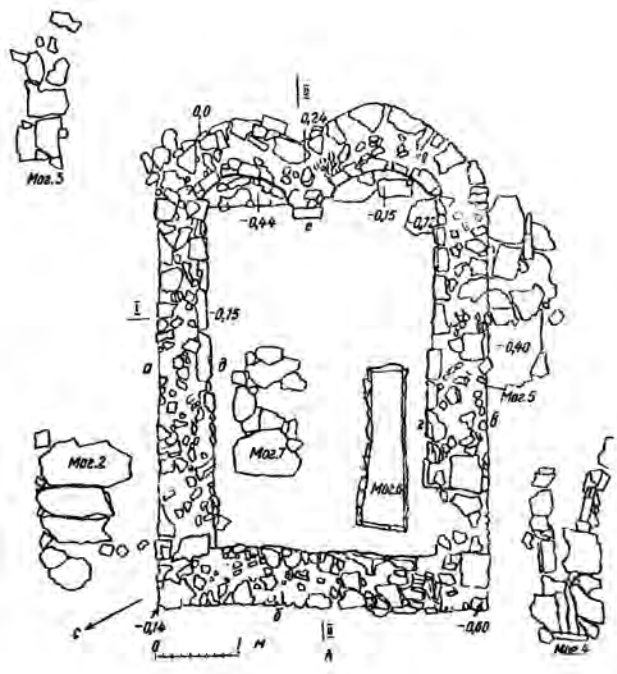
Рис. 5. План двухапсидного храма на некрополе Фуны [Айбабина, 1991. Рис. 1].

Храм представляет собой прямоугольное в плане здание с двумя апсидами разной величины (рис. 5). Вход расположен с южной стороны, у западного угла. Очертания апсид округлые, их внешний абрис отличается немного уплощёнными боками. Внешние размеры церкви – 6×4 м. Толщина кладок – 0,60-0,75 м. Просвет входа – 0,70 м. Внутренняя ширина апсид: северной – 1,08 м, южной – 1,30 м. Их глубина – соответственно, 0,50 м и 0,55 м.

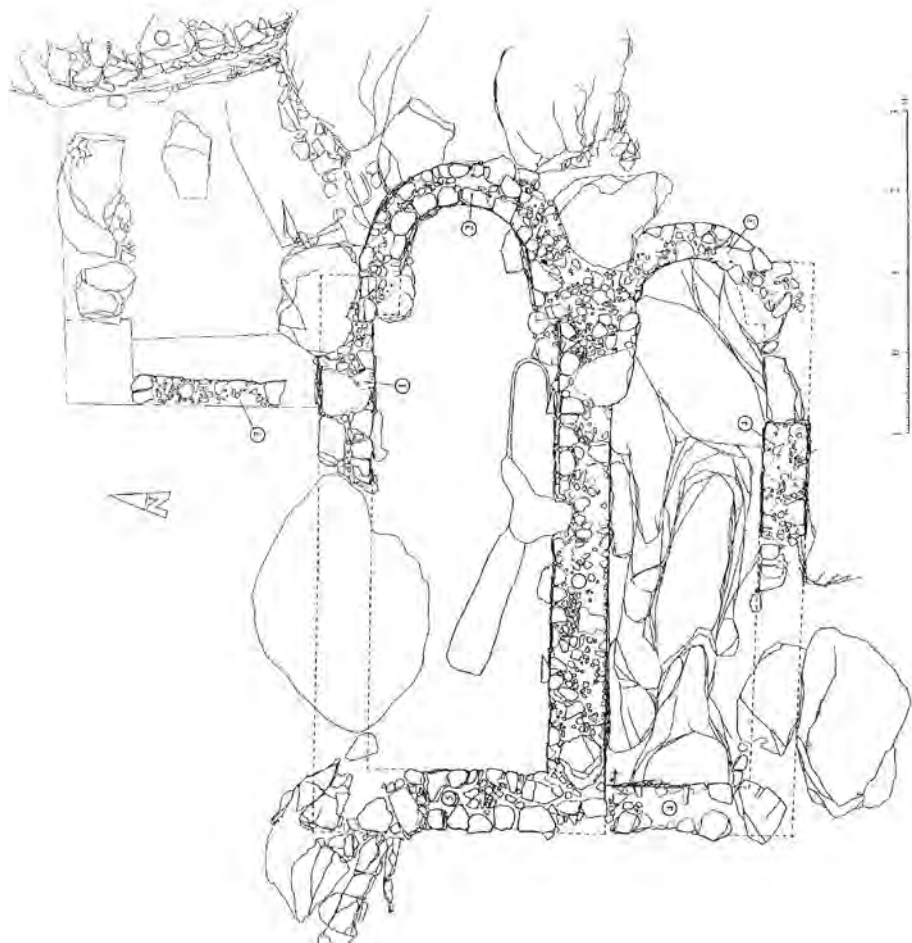
Рис. 6. План двухапсидного храма Чембало [Адаксина, Мыц, 2007. Рис. 190].

Очередной двухапсидный храм был выявлен археологическими разведками на территории генуэзской крепости Чембало (рис. 1, 12; 6). Строение, которое длительное время традиционно считалось самым маленьким церковным зданием Таврики, при более тщательном осмотре руин оказалось прямоугольным в плане сооружением с двумя алтарными полукружиями разной величины [Адаксина, Кирилко, Мыц, 2004, 48]. В течение трёх полевых сезонов храм был исследован, а материалы его раскопок в полном объёме введены в научный оборот [Адаксина, Кирилко, Мыц, 2006, 24-35. Рис. 91-127; Адаксина, Мыц, 2007, 20-23, 28. Рис. 190-211; 2008, 9-11, 21. Рис. 62-80].

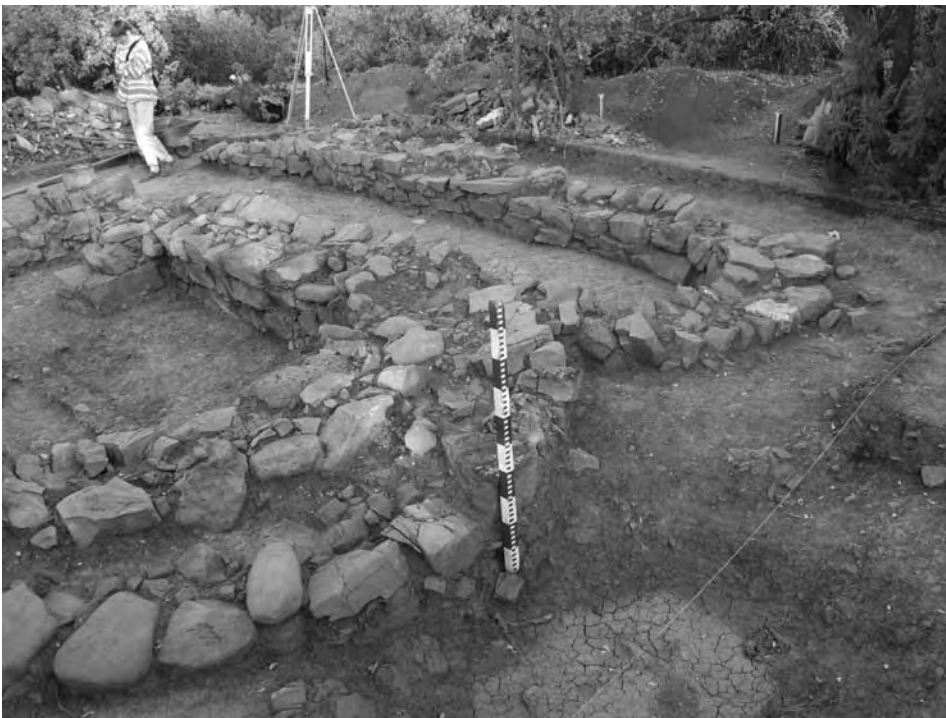
Рис. 9. Апсиды Семидворского храма. Вид с востока. Фото автора. 2007 г.

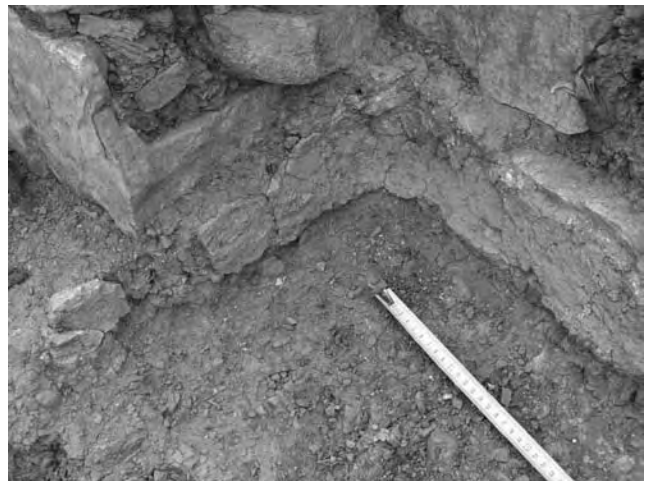
С внутренней стороны строения кладки стен были оштукатурены известковым раствором (рис. 10). Толщина слоя – 0,5-2,0 см. Поверхность покрытия неровная, со следами затирки травой. Штукатурка нанесена непосредственно на поверхность камня, на отдельных участках пустоты и швы кладки предварительно выравнивались плотным суглинком характерного серо-оливкового цвета. Мощность подготовительного слоя составляет 0,5-11,0 см. На стыке с полом известковое покрытие стен скругляется и немного заступает его поверхность.

Рис. 10. Остатки штукатурки на поверхности кладки внутри наоса Семидворского храма. Фото И.Б. Тесленко. 2007 г.

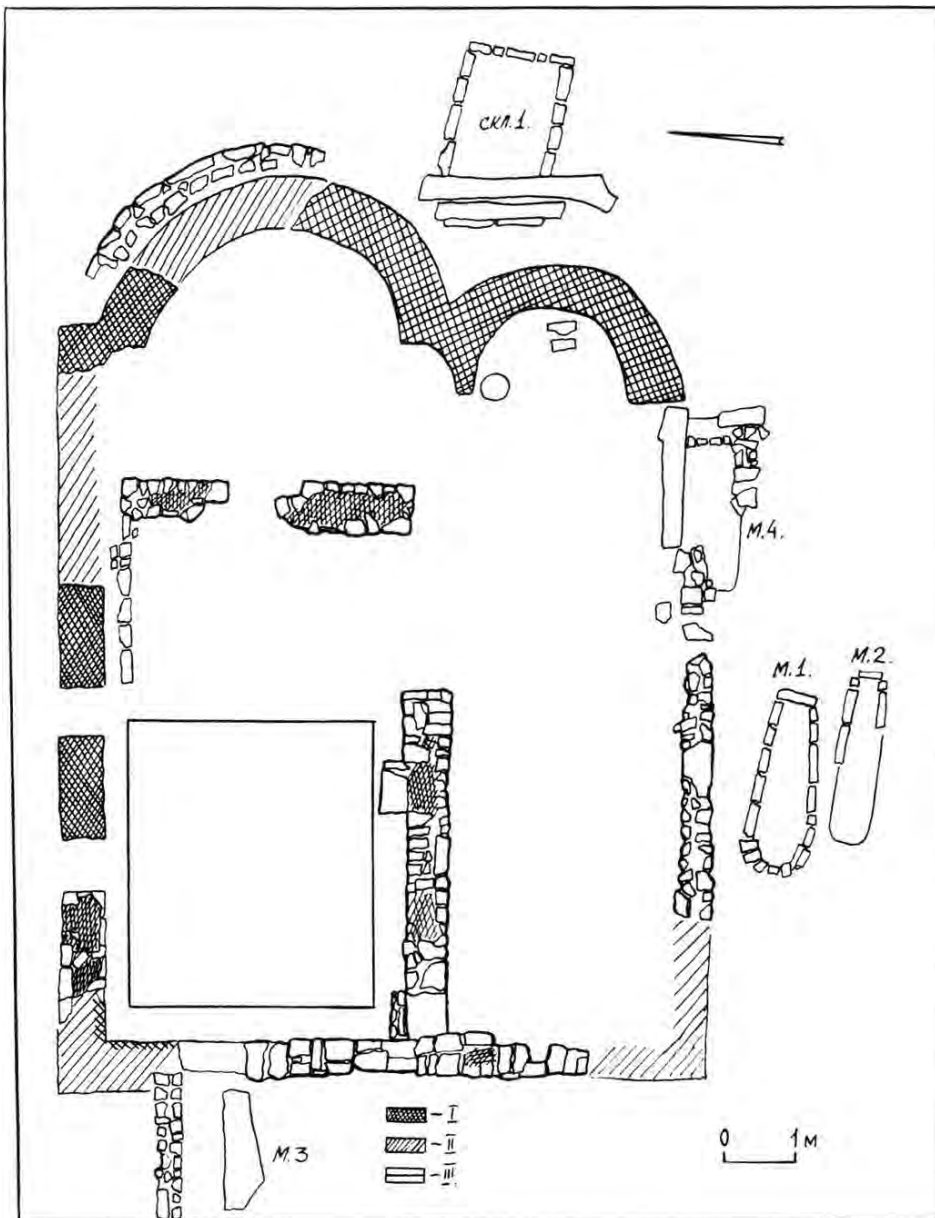
Рис. 11. План монастырского храма у подножия южного склона г. Перчем [Баранов, 1994, 42].

1993 г. ознаменовался появлением ещё одного двухапсидного строения, обнаруженного охранными раскопками у подножия южного склона г. Перчем в Судакке (рис. 1, 4; 11) [Баранов, 1994, 39-42]. На территории византийского укрепленного монастыря VII-IX вв. археологической экспедицией И.А. Баранова были выявлены и частично исследованы сильно поврежденные остатки большого храма в виде кладок двух нефов с апсидами и нартекса. В заполнении развала здания найдено много фрагментов и целых профилированных карнизов разных типов, обломки колонн, замковые камни и прочие резные детали. По итогам полевого сезона 1994 г., завершившего работы на памятнике, строение определено как крупный двухапсидный храм, являвшийся доминантой крупного средневекового монастыря [Баранов, Майко, Джанов, 1997, 38, 41]. В 1999-2000 гг. во время новых раскопок на памятнике В.Г. Туром были исследованы нартекс и южный неф церкви, что, согласно мнению коллег, позволило ему обнаружить два уровня полов и следы пожара [Виноградов, Джанов, 2004, 404; Майко, 2005, 206], хотя сам автор раскопок в своих отчётах об этом ни словом даже не обмолвился [Тур 2000а; 2000б].

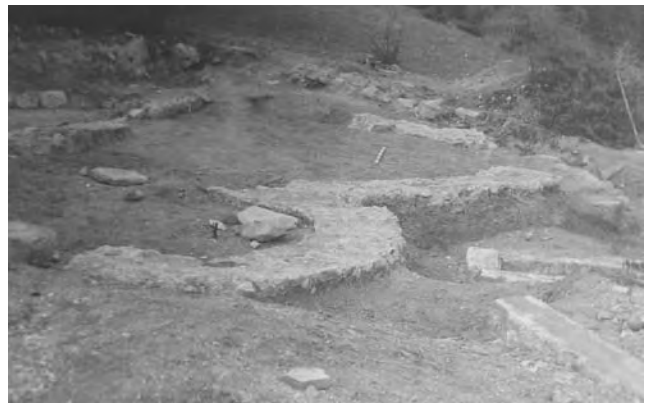
Рис. 13. Апсиды монастырского храма у подножия южного склона г. Перчем. Вид с юго-востока [Баранов, Майко, 1993].

Вскрытые раскопками кладки повсеместно, за исключением низа апсид, обожжены огнём до жёлто-розового цвета и имеют явные следы перестройки, последовавшей за пожаром, который, очевидно, уничтожил первоначальное сооружение почти полностью. Событие никак не датировано [Виноградов, Джанов, 2004, 404].

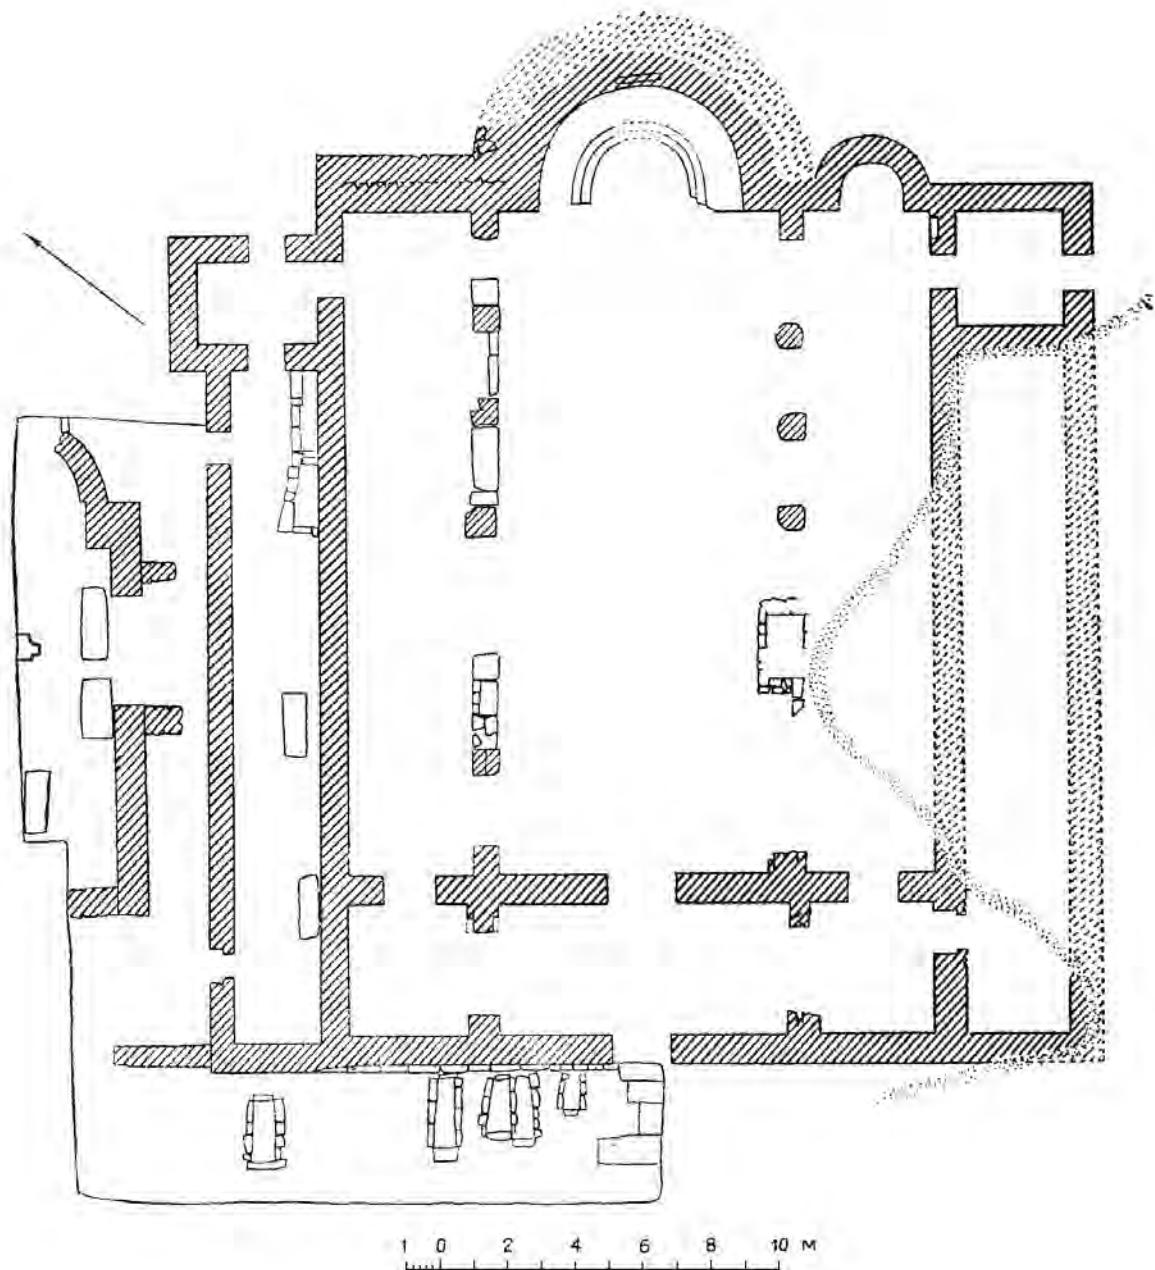
Рис. 14. Большая базилика Мангупа [Якобсон, 1940. Рис. 1].

Первоначальный храм представлял собой большое прямоугольное в плане здание классического базиликального типа со стропильным перекрытием (рис. 14). Его размеры: общая длина – 30,6 м, ширина – 19 м, толщина стен – около 0,9 м. Магнитный азимут – 51°. Строение было трёхнефным, одноапсидным, с нартексом. Западный вход, расположенный на центральной оси храма – главный. Имелись также второстепенные дверные проёмы – в южном и, предположительно, в несохранившемся северном фасадах. Деление внутреннего пространства базилики на нефы выполнено двумя шестиколонными аркадами. Подобно наосу нартекс также состоит из трёх частей, каждая из которых имела самостоятельный вход в соответствующий пролёт основного объёма здания. Центральный неф с восточной стороны завершался большой полукруглой внутри и трёхгранной снаружи апсидой. Здание сложено из крупных, тщательно обработанных и плотно пригнанных блоков известняка на прочном известковом растворе. Фасады массивные, нерасчленённые, декора, видимо, почти не имели. Основное убранство раннесредневековой базилики сосредоточено внутри строения. Важнейшим архитектурно-конструктивным элементом её интерьера были декоративные мраморы проконнесского происхождения, фрески, а также мозаичные покрытия, композиция которых обычна для византийской архитектурной пластики и монументальной орнаментики VI-XII вв., что, наряду с архитектурной конструкцией, находит самые близкие параллели в одновременных храмах соседнего Херсона.

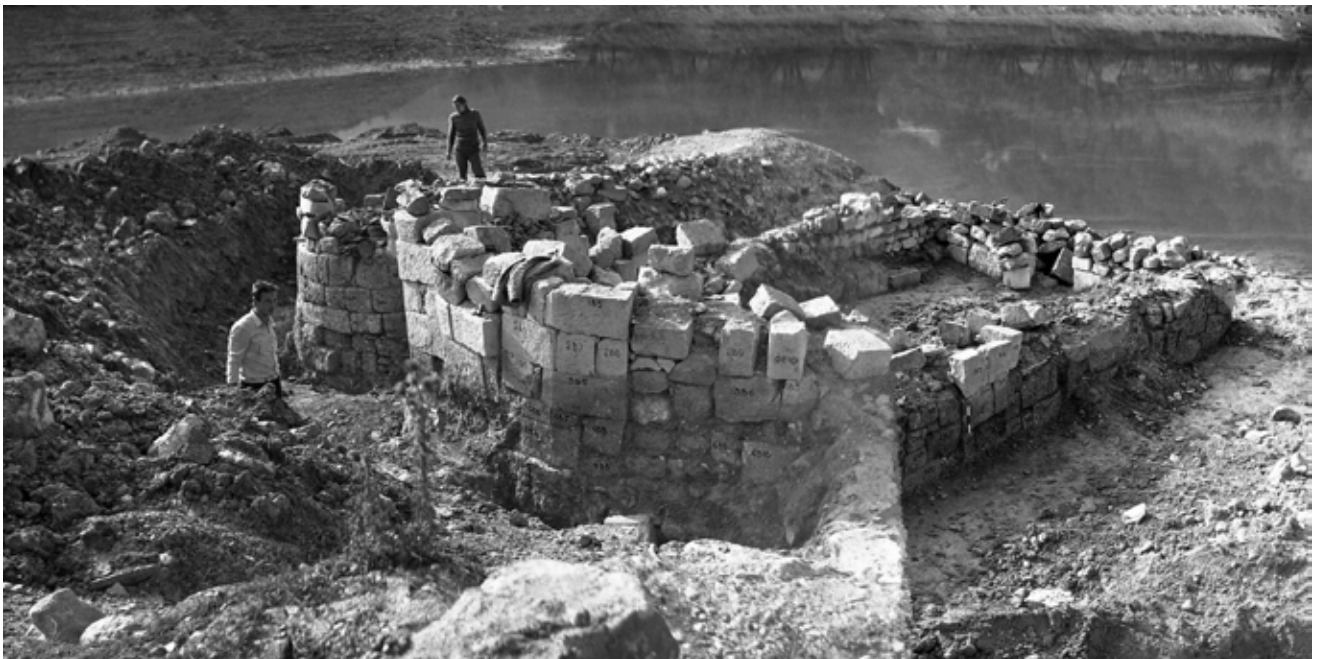
Рис. 15. Базилика в Каралез-Дере у подножия Мангупа. Общий вид с северо-востока. Фото автора. 1986 г.

после чего В.А. Сидоренко были проведены охранные раскопки. Исследователем церковь определена как трёхнефная базилика VII-X вв., отмечено также наличие «более поздних культовых построек, возводившихся на ее фундаментах» [Сидоренко, 1991, 114], одна из которых была двухапсидной и имела размеры  $12,75 \times 8,90$  м (рис. 15). Материалы археологического изучения памятника до сих пор в научный оборот не введены.

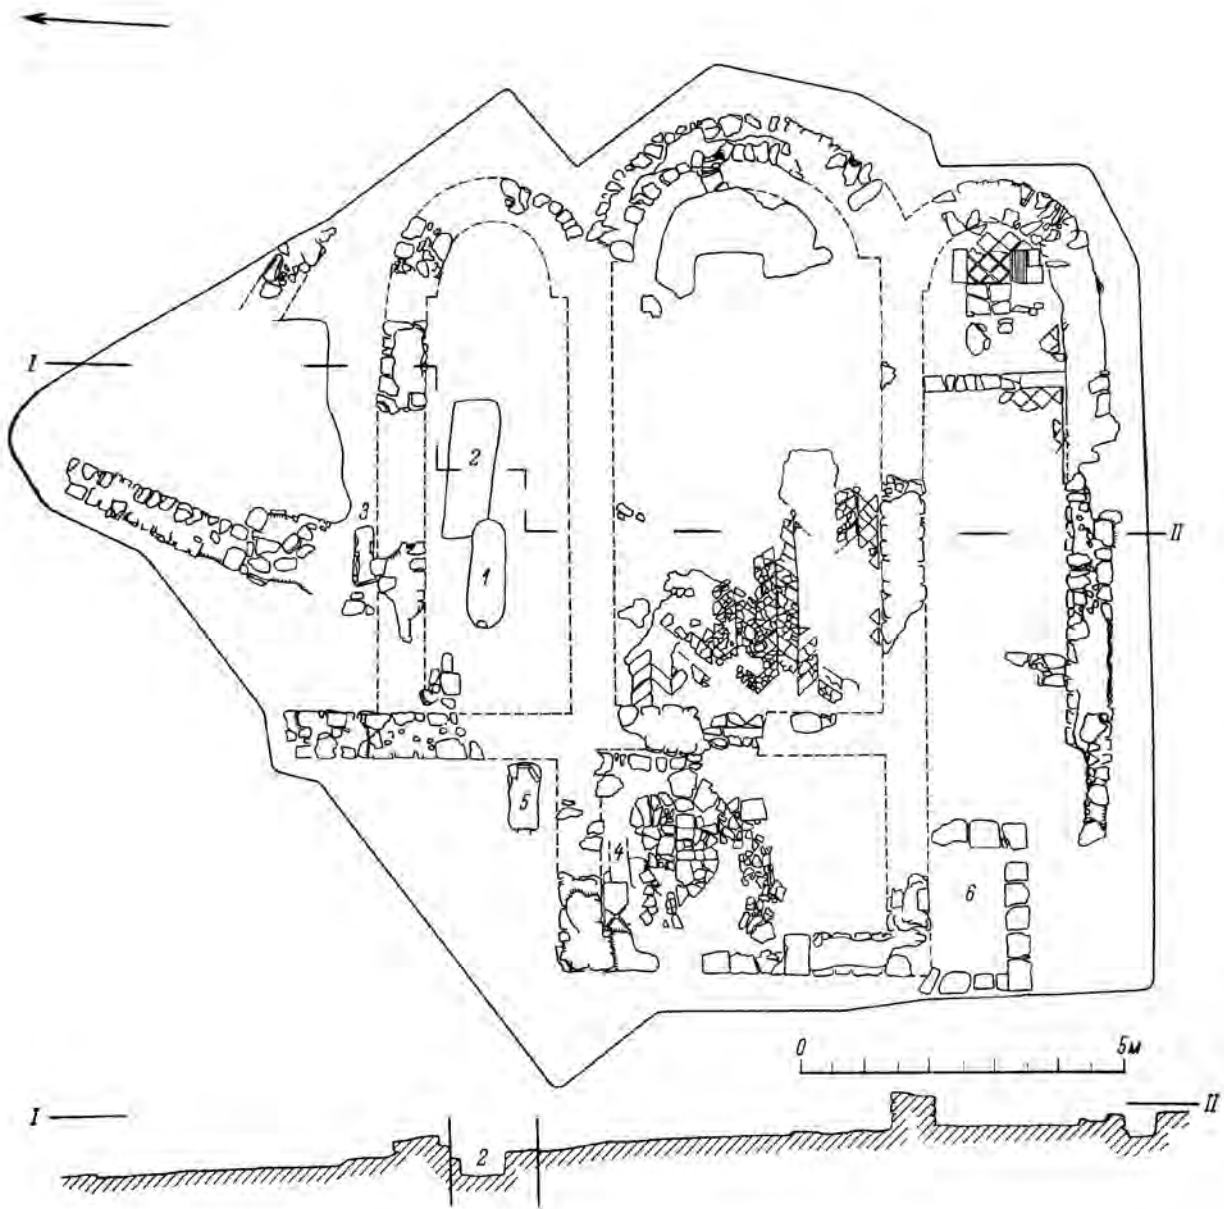
Рис. 18. План и поперечное сечение храма Пампук-Кай [Якобсон, 1970. Рис. 70: А].

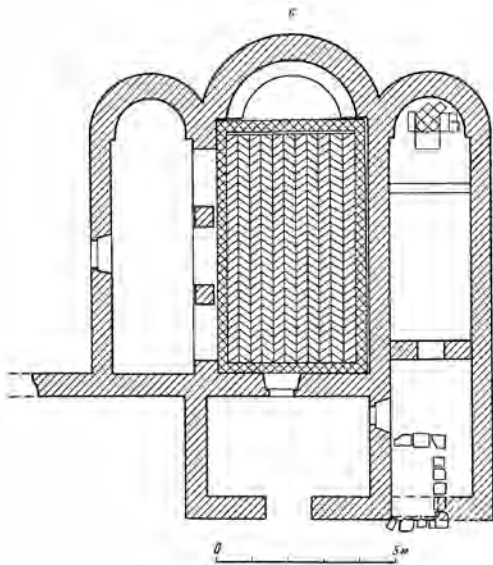
Рис. 19. Реконструкция плана храма Пампук-Каи [Якобсон, 1970. Рис. 70: Б].

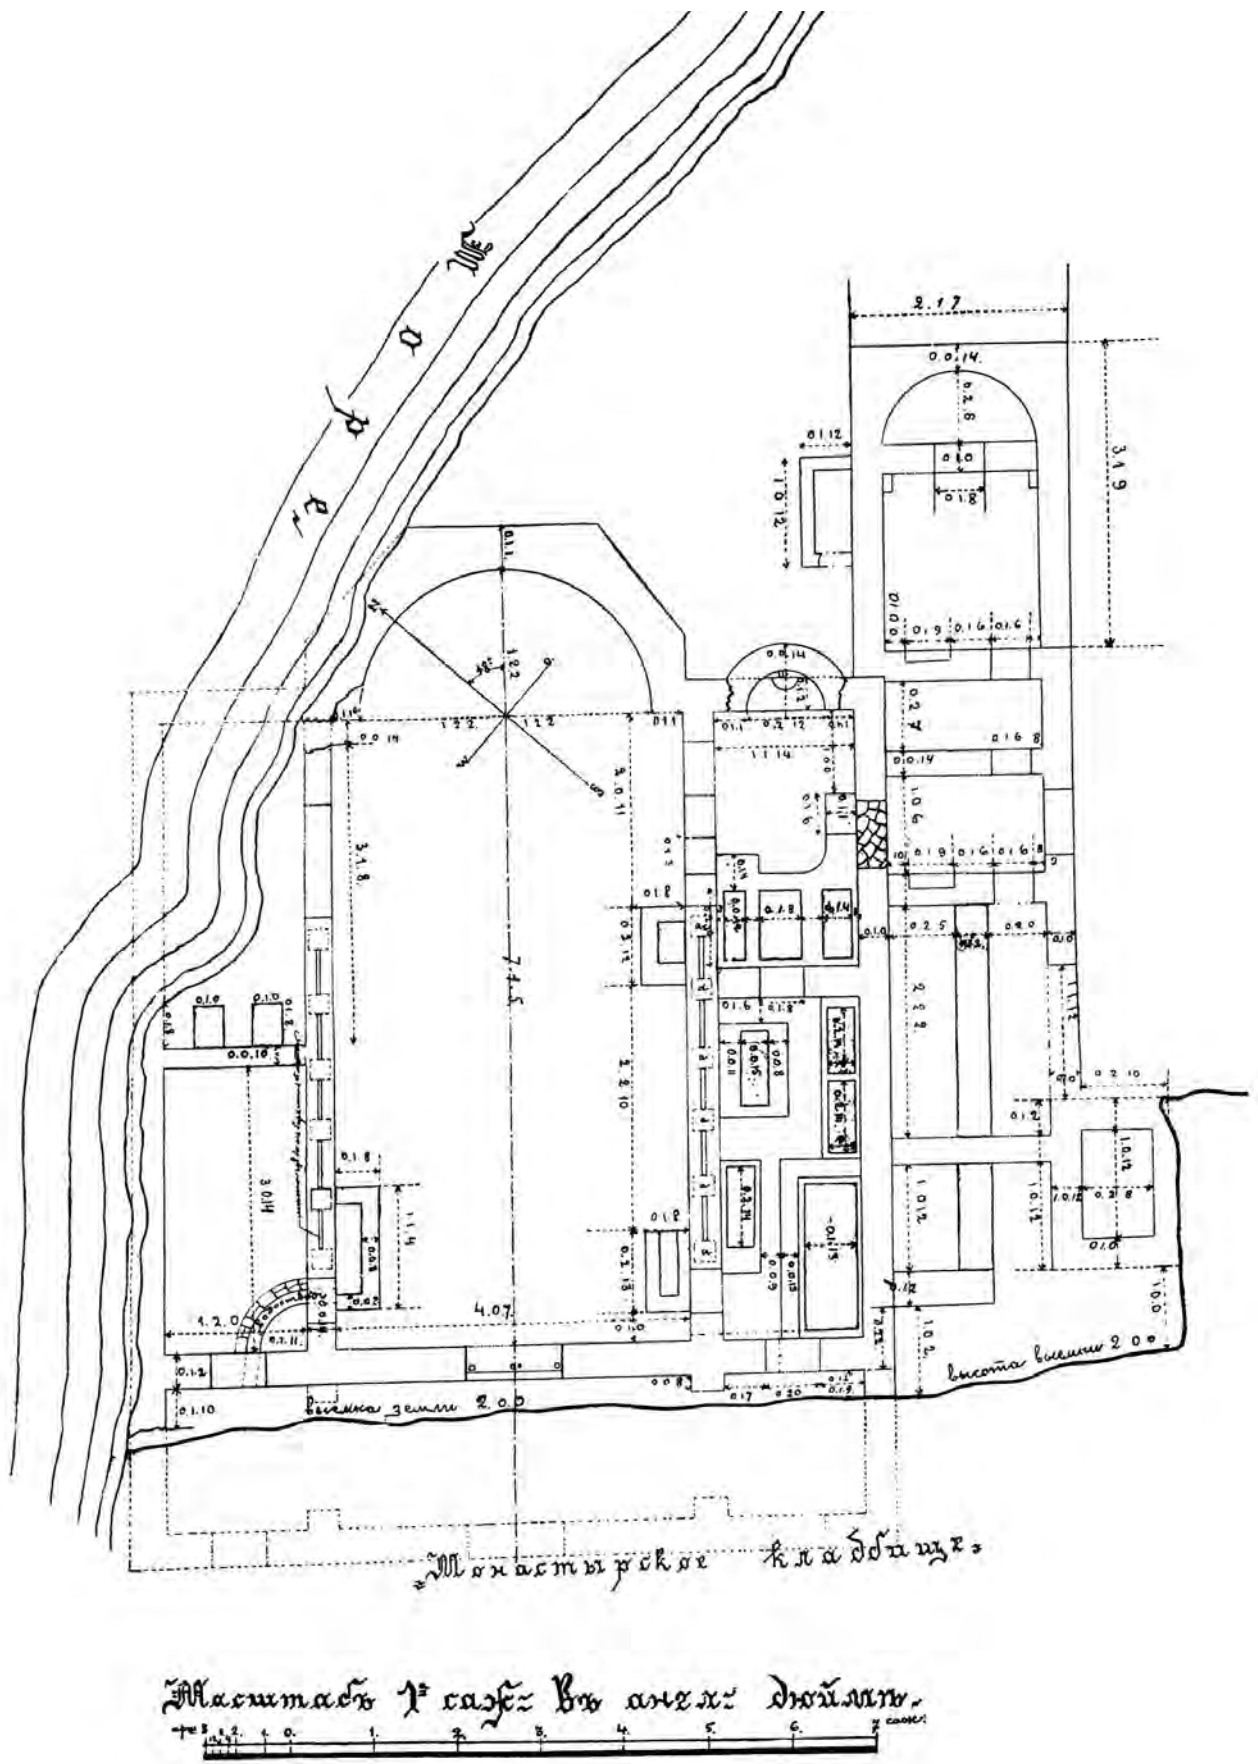
Рис. 21. План Северной базилики Херсонеса [Айналов, 1905. Рис. 22].

прямоугольное в плане здание классического базиликального типа с укороченными пропорциями (рис. 21). Его размеры: общая длина – 22,0 м, ширина – 15,0 м, толщина стен – около 0,9 м. Магнитный азимут – 34°. Строение было трёхнефным, одноапсидным, с нартексом и, возможно, галереей. Западный вход, расположенный на центральной оси храма – главный. Снаружи имелись также другие дверные проемы – спереди, напротив южного пролёта, и рядом, сбоку, в торце притвора. Деление внутреннего пространства базилики на нефы выполнено двумя аркадами с шестью колоннами. Подобно наосу нартекс также состоит из трёх частей, каждая из которых имела самостоятельный вход в соответствующий пролёт основного объёма здания. Центральный неф с восточной стороны завершался большой полукруглой внутри и пятигранной снаружи апсидой. Здание сложено из крупного штучного камня хорошей отёски с прослойками плинфы на прочном известковом растворе. В интерьере храма использовались архитектурно-декоративные детали из проконнесского мрамора.

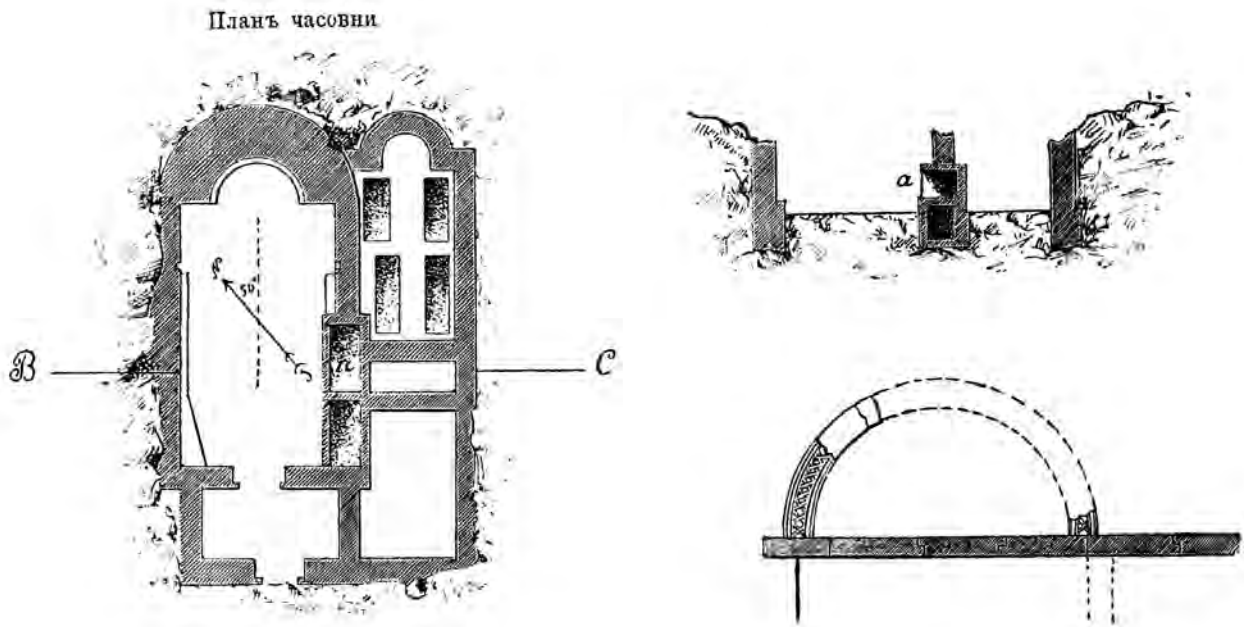
Рис. 22. План, поперечное сечение и вид аркасолия часовни № 16 в Херсонесе [Айналов, 1905. Рис. 70, 71].

Часовня представляет собой прямоугольную в плане одноапсидную церковь с нартексом, к южной стороне которой пристроена такого же типа усыпальница (рис. 22). Характерными особенностями архитектуры основного объёма храма являются плавное сопряжение внешнего абриса апсиды и боковых фасадов, уменьшенная ширина притвора, наличие одноступенчатого синтрона и алтарной преграды, а также размещение в наосе каменных скамей у продольных стен и двух аркасолий. По мнению А.Л. Бертье-Делагарда, конструкция данных гробниц предполагала их использование исключительно для хранения праха и костей умерших. Вход в церковь – один, расположен на продольной оси строения. Дверной проём нартекса по отношению к нему, как и северная стена самого притвора, немного смещён к югу. Пол каменный полигональной кладки, на одном из участков для мощения вторично использована мраморная база. Апсида была украшена фресковой росписью с изображением Богородицы, завершение аркасолий декорировано орнаментом в виде плетёнки между двумя кантами.

Размеры строения: по Д.В. Айналову – 44×19 футов, по А.И. Романчук – 13,4×5,8 м. Ширина притвора составляет, соответственно, 16 ½ футов и 5,0 м. Азимут – 50°.

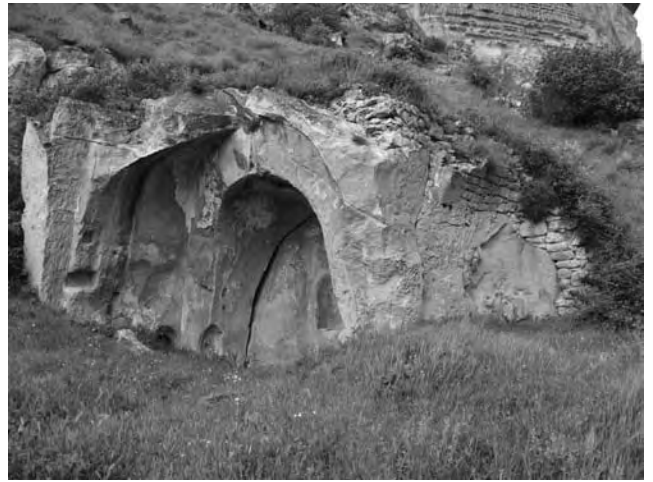
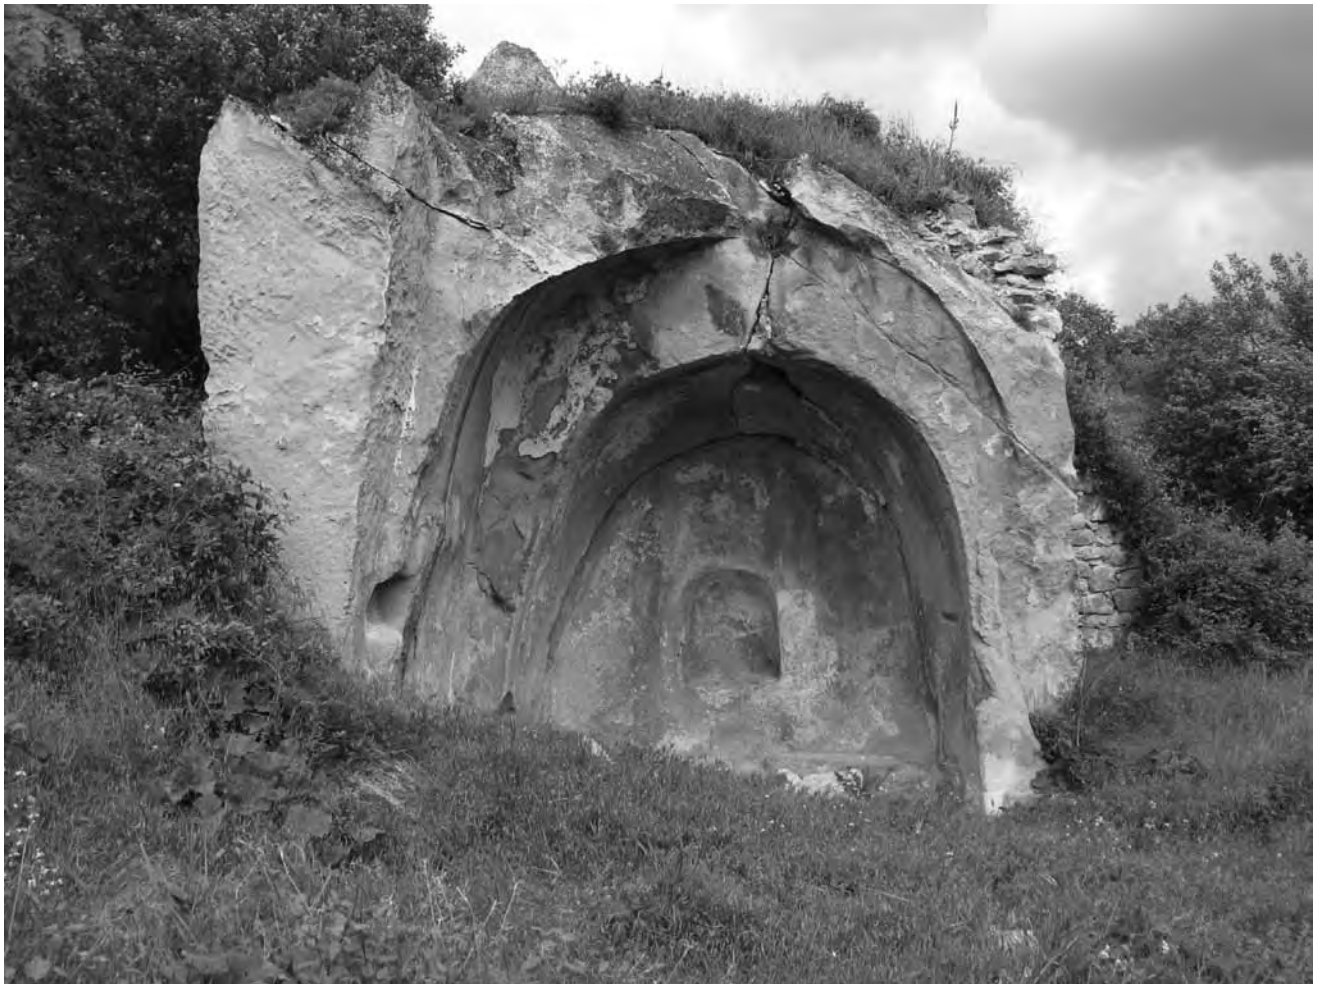
**Церковь св. Анастасии в Качи-Кальоне.** Храм находится под Четвёртым, самым большим, гротом пещерного комплекса, на относительно пологой нижней части склона у подножия возвышенности. Хорошо сохранилась вырубленная в скале апсида церкви и частично – дополнявшая её с юга кладка второго алтарного по-

Рис. 23. Храм св. Анастасии в Качи-Кальоне. Общий вид с юго-запада. Фото автора. 2009 г.

Рис. 24. Храм св. Анастасии в Качи-Кальоне. Общий вид с запада. Фото автора. 2009 г.

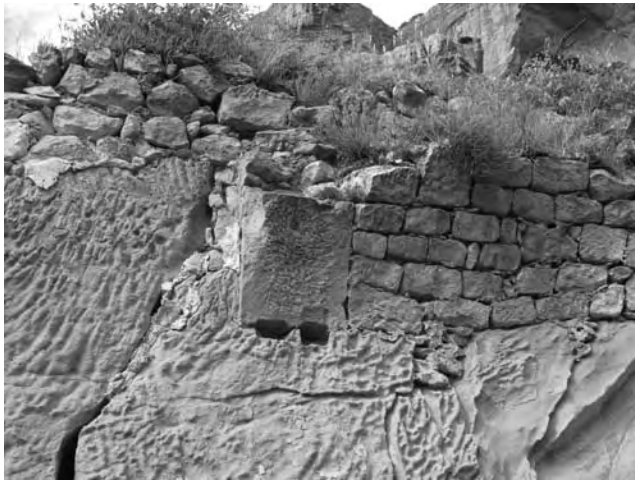
Рис. 25. Кладка конхи южной апсиды в храме св. Анастасии Качи-Кальона. Вид с юга. Фото автора. 2009 г.

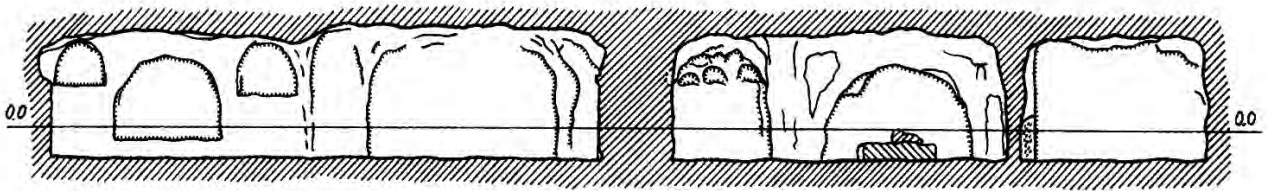
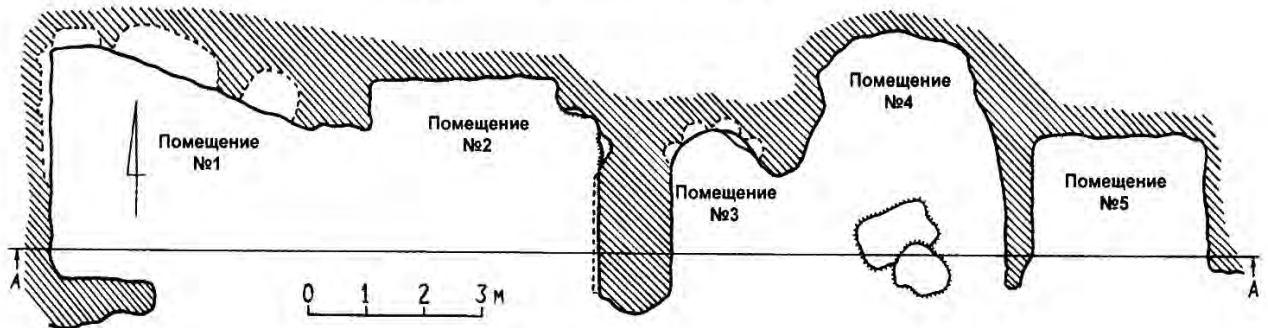
Рис. 26. План и разрез пещерного комплекса в г. Бахчисарай [Днепровский, 2008. Рис. 2].

Среди сооружений пещерного комплекса особо выделяется два соседних помещения (рис. 26): «Третье и четвертое помещения имеют полукруглые северные стены, причем в третьей пещере верхняя, сводчатая часть содержит пять небольших, сильно разрушенных ниш, похожих на остатки сталактитовой отделки, а в стене четвертого помещения имеется большая абсидоподобная ниша, что наводит на мысли о существовании здесь скальной церкви или часовни» [Днепровский, 2008а, 12].
