Олександр Шугалій

БАШТИ ТА БАШТОПОДІБНІ СПОРУДИ ЧЕРНІГОВА ДАВНЬОРУСЬКОГО ПЕРІОДУ

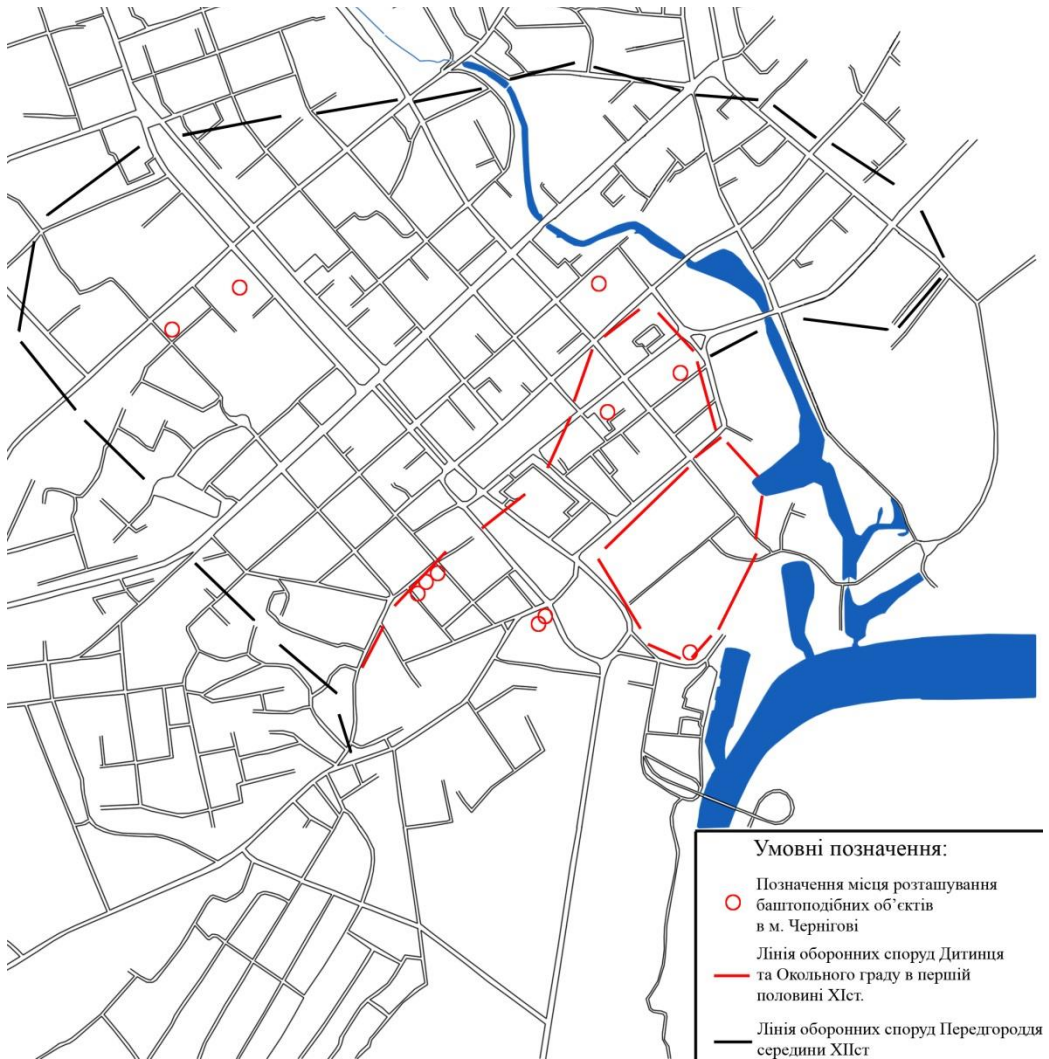
Рис. 1

на території літописного Передгороддя під час досліджень І. Єдомахи¹⁵ (Рис. 1). Щонайменше двоярусна споруда із котлованом близької до овалу форми була заглиблена в материковий ґрунт на 2,9 м. За свідченнями дослідника, фіксувалися сліди двох глинобитних печей, одна з яких збереглася лише в якості скупчення печини та шлаків і, найімовірніше, упала з другого ярусу. Котлован споруди був укріплений обабіч та колодами по периметру стін. Також фіксувалися сліди двох стовпів діаметром 0,4–0,45 м, які мали б підтримувати дах. Вхід у вигляді декількох материкових уступів та один з опалювальних пристроїв простежувався із західного боку споруди. На думку І. Єдомахи, споруда могла мати господарське призначення, а нижній її ярус міг використовуватися як холодна комора для зберігання продуктів. Водночас він не виключав, що це могла бути оборонна вежа-донжон, нижній ярус якої використовувався для зберігання припасів. Сама ж конструкція, датована кінцем XI – першою половиною XII ст., входила до комплексу однієї із великих садиб Передгороддя.
