П. П. ТОЛОЧКО

ЗНАХІДКА КАМ'ЯНИХ ФУНДАМЕНТІВ НА КЛОВІ У КИЄВІ

(До історичної топографії стародавнього Києва)

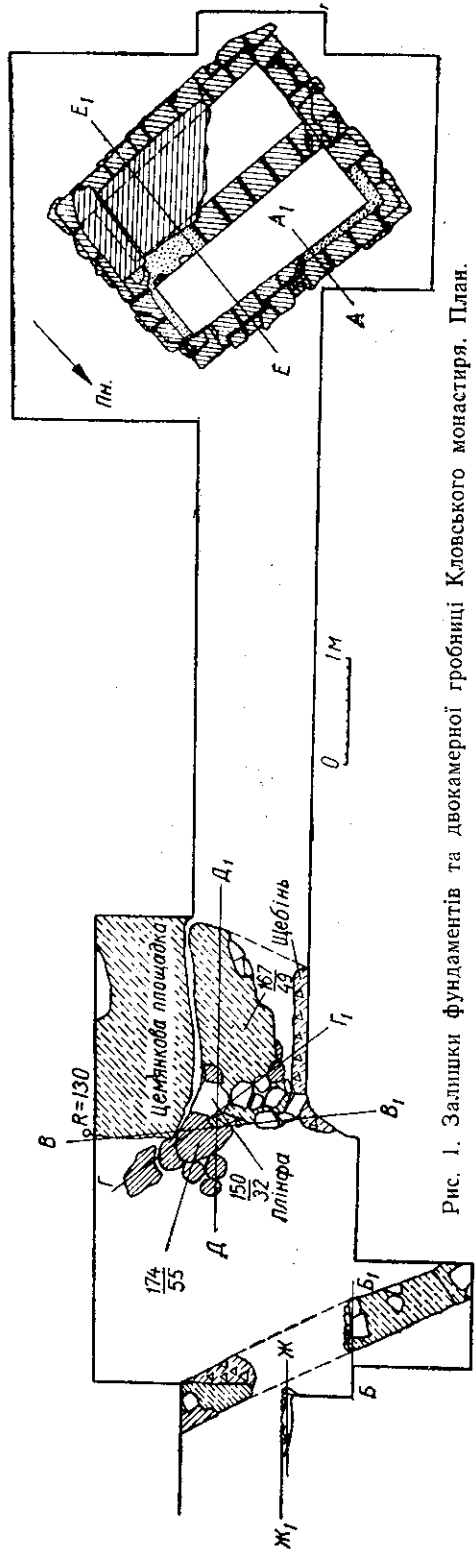
Рис. 1. Залишки фундаментів та двокамерної гробниці Кловського монастиря. План.

В першому, північному розкопі виявлено залишки двох стін, які, за словами будівельників, були з'єднані під прямим кутом. Перша стіна—шириною до 80 см — проходила по лінії північ—південь. Вона складена з плінфи на цем'янковому розчині і масивних гранітних валунів. Гранітні валуни лежали в материковому заглибленні і служили основою стіни. Кладка стіни збереглася на висоту до 0,5 м, на довжину 1,85—1,9 м. Далі на південь кладка вибрана і з'являється лише через 0,5—0,6 м, але вже у вигляді розвалу плінфи і цем'янки. Розвал має таку ж ширину, як і кладка, і продовжувався у південному напрямку за межі розкопу (рис. 1, 2).

но-східній стінці розкопу. Частина стіни східної орієнтації була порушена будівельниками в межах траншеї (рис. 1, 3).

Другий розкоп було закладено за 6 м від початку кладки фундаменту, в тому місці, де траншея теплопроводу натрапила на двокамерну гробницю. Розкрита нами гробниця мала дві камери, з яких північна була зруйнована під час прокладання труб водопроводу в 20—30-х роках XX ст. На жаль, і південна камера виявилася не цілою. Вона була зруйнована під час будівельних робіт, до прибуття на місце знахідки археологів. Під час цих робіт було зруйноване і поховання, яке знаходилось у південній камері (рис. 1, 5).

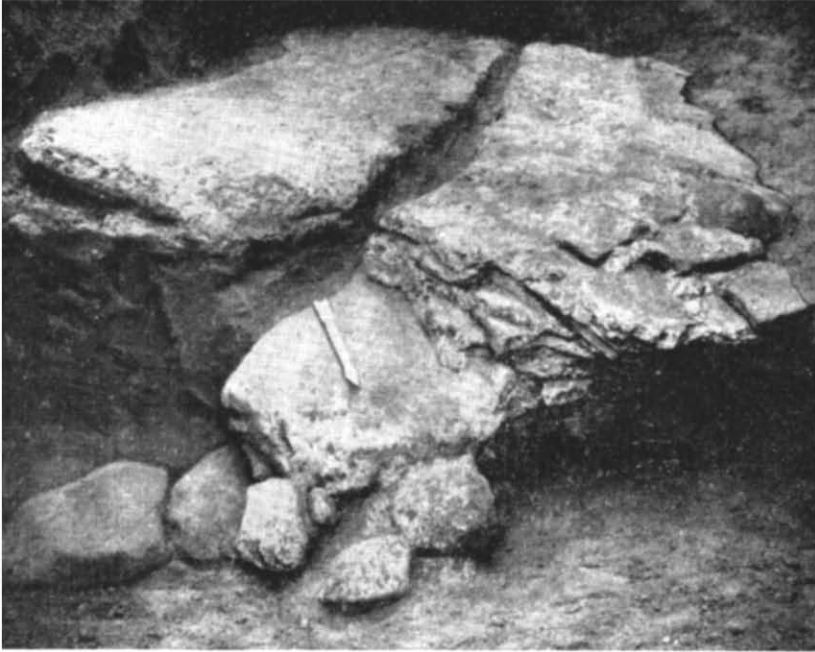
Рис. 2 Фрагмент стіни північно-південної орієнтації.

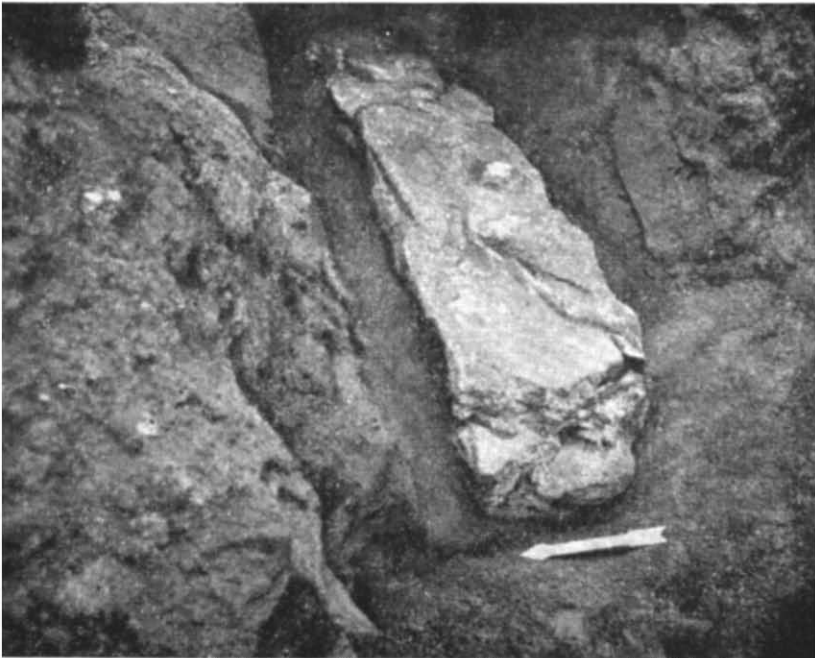
Рис. 3. Фрагмент стіни західно-східної орієнтації.

У північно-західній стінці розкопу був помітний вихід ще однієї стіни. В результаті закладення прирізки виявлено стіну довжиною 1,3—1,4 м, яка йшла по лінії схід—захід. На відміну від стіни з північною орієнтацією, ця стіна була менш масивною. Її ширина ледве досягала 35—40 см. Вона складена з плінфи на цем'янковому розчині і невеликих гранітних валунів. Нижні камені кладки лежать на материковому ґрунті. Дана стіна східної орієнтації з невеликим нахилом у південний бік, проте немає підстав для ствердження, що вона лежить не *in situ*. Цей незначний нахил, очевидно, з'явився в результаті прокладки в цьому місці труби водопроводу, що проходила майже паралельно стіні, трохи нижче її основи. Продовження цієї стіни було помітне в півден-

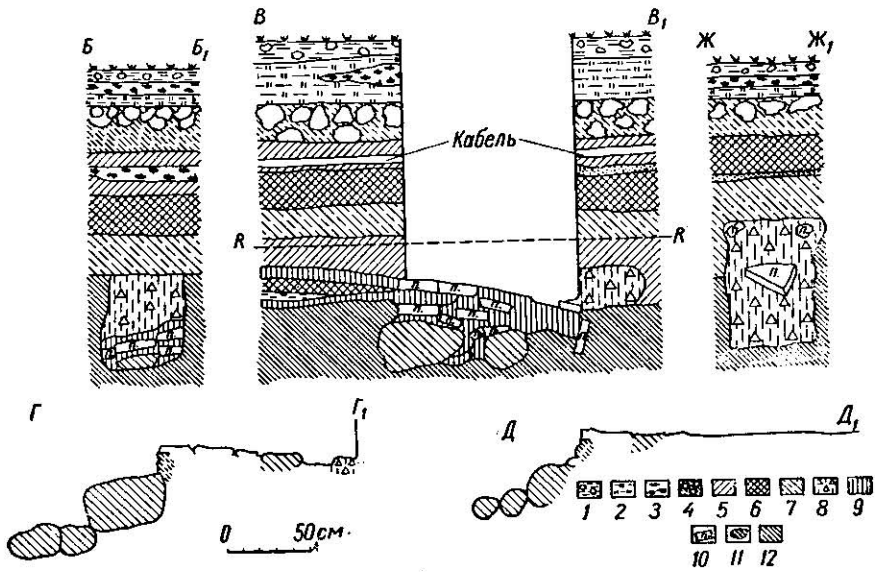
Рис. 4. Розрізи фундаментів і стінок розкопу:

1 — сучасна вимостка подвір'я; 2 — жовта глина; 3 — горіле дерево; 4 — вимостка подвір'я; 5 — сіра глина; 6 — чорнозем із щебнем; 7 — сіра глина з щебнем; 8 — бита плінфа; 9 — цем'янка; 10 — плінфа; 11 — кам'яні валуни; 12 — материк.

Стратиграфічна ситуація, в якій знаходяться виявлені нами фундаменти будівлі, показана на рис. 4.

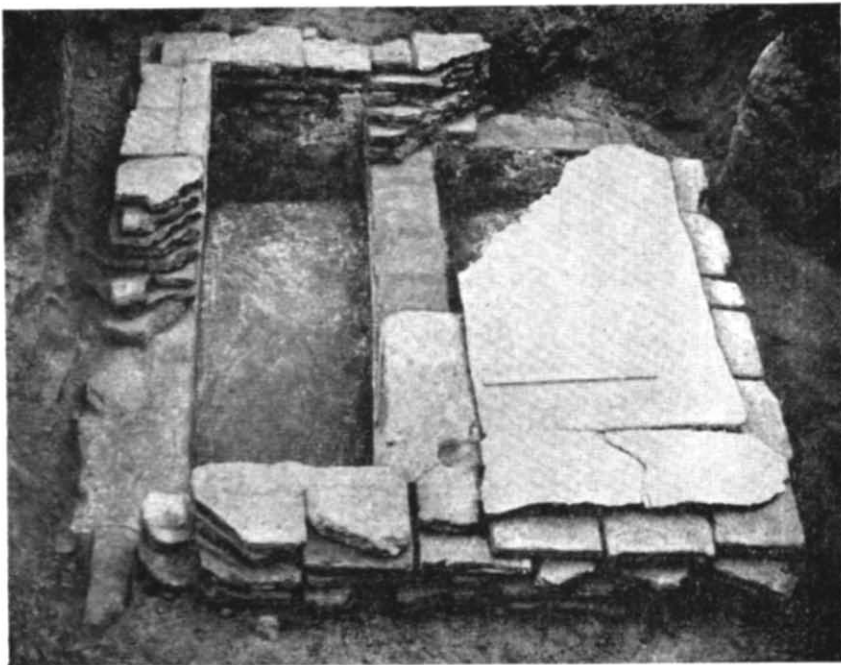
Рис. 5. Залишки двокамерної гробниці.

Гробниця складена в ширину однієї плінфи на глиняному розчині. Середня стінка гробниці була загальною для обох камер споруди. Довжина гробниці — 2 м, ширина південної камери в голові — 67 см, в ногах — 60 см; розміри північної камери відповідно — 65 см і 56 см. Орієнтована гробниця по лінії схід—захід. Обидві камери її мали шиферні перекриття, з яких збереглася лише плита південної камери. Ніяких знаків або написів на шиферній плиті не було. Висота обох камер до плит перекриття досягала 0,7 м. Дно гробниці складене з одного ряду плінф товщиною 4—4,5 см. Внутрішні стінки камери і дно були опоряджені цем'янковим розчином. Вздовж внутрішніх периметрів обох камер зверху стін проходила смуга цем'янки, за допомогою якої

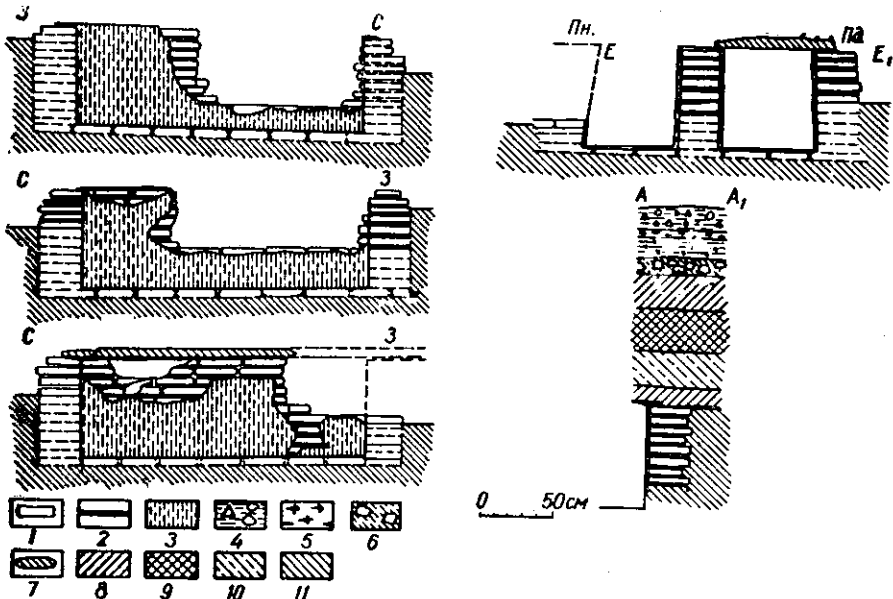
Рис. 6. Розрізи гробниці:

1 — плінфа; 2 — глина; 3 — біла штукатурка; 4 — сучасна вимостка подвір'я; 5 — горіле дерево; 6 — вимостка подвір'я; 7 — шиферна плита; 8 — сіра глина; 9 — чорнозем із щабнем; 10 — сіра глина з щабнем; 11 — материк.

шиферні плити перекриття були прикріплені до кладки стін. Зовнішні стінки гробниці складені без старанної обробки. Та в цьому й не було потреби, оскільки гробниця повністю опушена у материк (рис. 6).

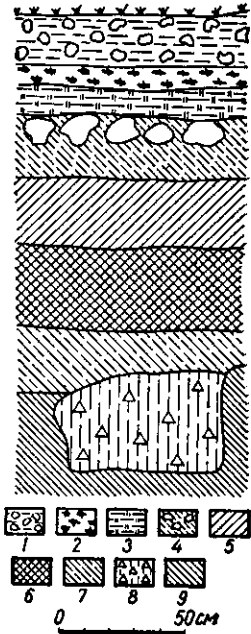
Рис. 7. Розріз фундаментного рову:

1 — сучасна вимостка подвір'я; 2 — горіле дерево; 3 — жовта глина; 4 — вимостка подвір'я; 5 — сіра глина; 6 — чорнозем із щебенем; 7 — сіра глина з щебенем; 8 — бита плінфа, цем'янка; 9 — материк.

Кладка стін будівлі і виявлена там двокамерна гробниця не залишають жодних сумнівів, що це відкрито залишки церковного храму. Орієнтація гробниці та відкритих частин стін, напевно, вказує на загальну орієнтацію будівлі. Важко сказати, де знаходилася ця гробниця, в соборі чи біля нього, оскільки стіни з півдня від неї не було знайдено. Щоправда, за 15 м від початку стіни з північною орієнтацією в південно-східній стінці траншеї нам вдалося простежити розвал цем'янки і битої плінфи шириною 60—80 см. Оскільки цей розвал лежить на материкі і йде у східному напрямку до стінки траншеї, можна вважати, що перед нами вибрана стіна цієї ж будівлі (рис. 7).
