### Б. О. ТИМОЩУК

## Середньовічний Хотин

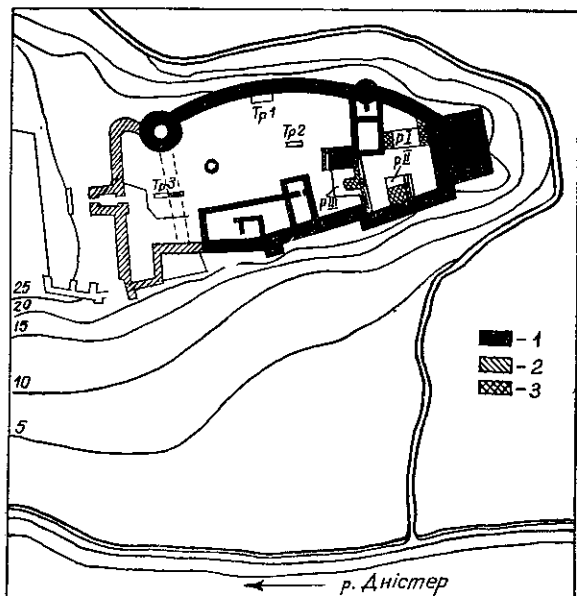
Рис. 1. План кам'яної фортеці в Хотині:  
1 — стіни XV ст.; 2 — стіни XVI ст.; 3 — фундаменти XV ст.  
(відкрито під час розкопок).

Досить важливі дані з давньої історії Хотина одержані під час розкопок кам'яної фортеці, яка розташована на скелястому мисі, утвореному Дністром і його допливом (рис. 1). Тут, у внутрішньому подвір'ї, було закладено три розкопи загальною площею 256 м<sup>2</sup>.

**Розкоп № 2** розміщувався у внутрішньому подвір'ї фортеці між підвалом з продухами і східною оборонною стіною (рис. 1). Тут, на глибині 1 м, виявлено підлогу будівлі XV ст., яка складалась з кам'яних плит, скріплених вапняковим розчином. На долівці знайдено уламки кахлів, мармуру з позолотою, глиняні люльки та інші речі XVI—XVII ст. Нижче підлоги приміщення XV ст., на глибині 3,5—7,0 м виявлено давню кам'яну стіну (рис. 7, 5). Вона розташована поряд зі стіною другої половини XV ст., товщина якої в нижній частині сягає 10 м. Розкопана стіна збереглася на висоту 3,5 м. У верхній частині вона переходить у склепіння, що зруйноване. Товщина стіни — 0,95 м, складена вона з необтесаних каменів вапняку, які, завдяки шаруватій структурі, сформовані у вигляді плит. Вапняковий розчин досить міцний: він складається з вапна, до якого додавали товчену цеглу, пісок та вугілля. Подібний розчин характерний для молдавських фортець, збудованих у XIV ст. Таким розчином скріплено стіни фортеці Шкея, побудову якої відносять до другої половини XIV ст. У вапняковому розчині стіни виявлено уламок глиняного горщика з домішками крупнозернистого піску. Він датується XIV ст.

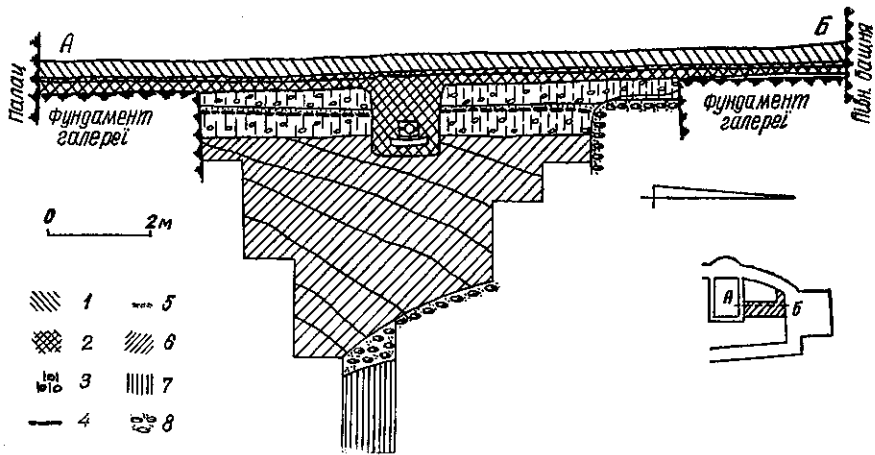
Рис. 2. Профіль розкопу № 1:

1 — культурний шар кінця XVIII—XX ст.; 2 — культурний шар XV—XVIII ст.; 3 — будівельне сміття; 4 — кам'яна вимостка двору XV ст.; 5 — горілий шар; 6 — насипна земля; 7 — материк; 8 — каміння, скріплене вапняковим розчином.

**Розкоп № 1** розміщувався у північній частині фортечного подвір'я між північною вежею і будинком, стіни якого прикрашені шаховим орнаментом. Тут виявлено культурні нашарування (рис. 2). Верхній шар ґрунту відкладався у XIX—XX ст., після того, як у 1856 р. фортецю ліквідували. На глибині 0,4—0,1 м залягав культурний шар із знахідками XVI—XVIII ст. У ньому знайдено глиняні люльки, уламки кахлів, покритих зеленою поливою, осколки залізних гранат (рис. 3, 2), залізни підкови до чобіт, залізні ножі, уламки глиняного тонкостінного гончарного посуду та черепиці. Привертають увагу осколки бомб кулястої форми, діаметром 8 см, виготовлені з темно-зеленого скла (рис. 3, 1).

Привертає увагу товстий шар каміння, скріплений вапняковим розчином, який лежить безпосередньо на материковому ґрунті на глибині 5—7 м (рис. 2, 8). Його поверхня заглажена і піднімається в бік північної вежі. Це своєрідний бетонний настил на материковому кам'янистому ґрунті. Він простежений під час розкопок ще в двох місцях фортечного подвір'я. У центрі подвір'я настил має товщину близько 1 м, а в напрямі оборонних стін його товщина збільшується до 2 і більше метрів (рис. 2, 8).

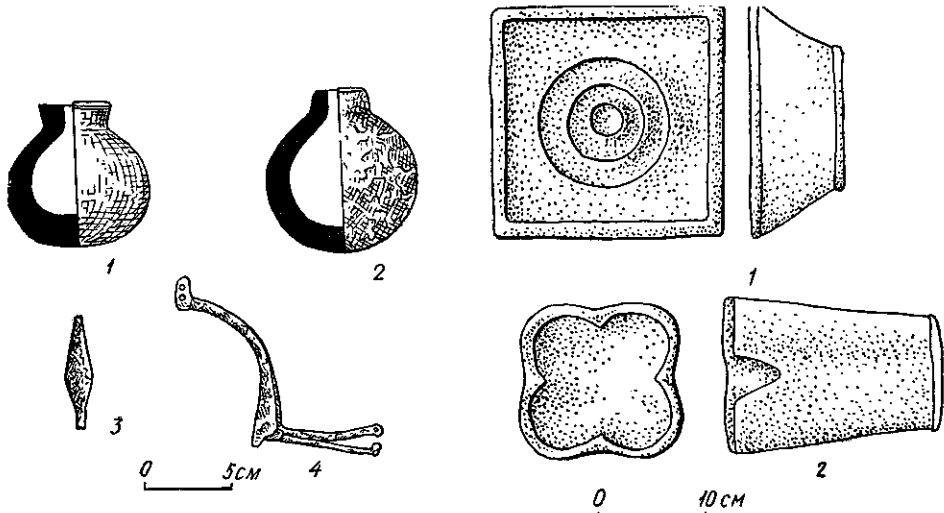
Рис. 3. Зразки озброєння з Хотинської фортеці:

1 — скляна граната; 2 — чавунна граната; 3 — стріла; 4 — шпора.

Із зовнішнього боку східної оборонної стіни, за 25 м на південь від північної вежі, в урвищі мису, на якому стоїть фортеця, простежено незначні залишки стародавнього оборонного рову. Він виритий в скелі на ширину 6 м, в профілі має симетрично-трикутну форму. Зверху рів перекриває кам'яна оборонна стіна XV ст. Під час зачистки на дні рову знайдено кістки тварин, уламки кераміки другої половини XIII—XIV ст. та залізну стрілу листовидної форми з черешком (рис. 3, 3).

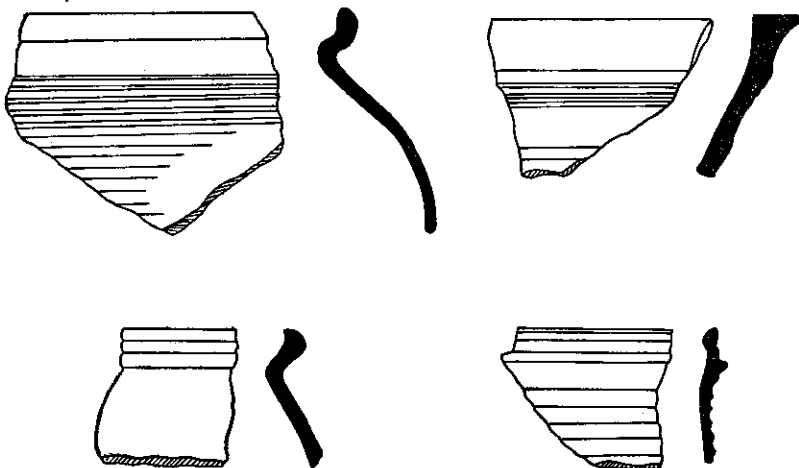
Рис. 5. Зразки кераміки XV ст.

лі за матеріалами розкопок у Старому Орхеї (Молдавська РСР) датуються другою половиною XV ст.<sup>4</sup> У шарі будівельного сміття також знайдено багато уламків сіроглиняних горщиків з борозенкою на вінцях для покривки (рис. 5), що датуються XV ст.<sup>5</sup>

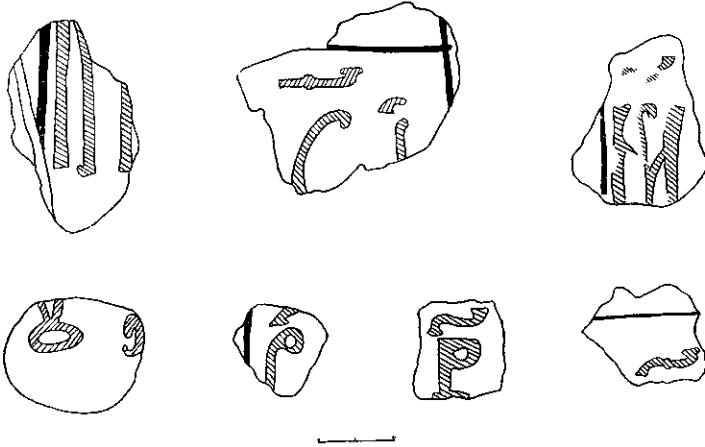
Рис. 6. Уламки фресок XIV ст. з Хотинської фортеці.

Фрески намальовані досить яскравими фарбами. Переважають червоний, чорний, рожевий і жовтий кольори. Менше трапляються попелястий, рожевий, жовто-гарячий, синій, брунатний та інші відтінки. Шар вапна, на якому нанесені фрески, мав домішки посіченої соломи та незначної кількості товченої цегли і вугілля. Фрескові малюнки зображували людські обличчя в німбах. Є фрески із зображенням літер (рис. 6). Вони намальовані червоною фарбою і поділені чорними лініями.

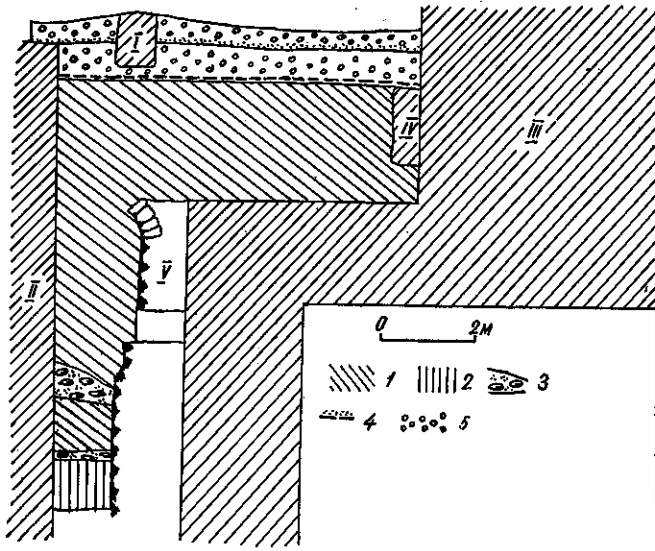
Рис. 7. Профіль розкопу № 2:

I — залишки стіни XVI ст.; II — стіна погребу XV ст.; III — оборонна стіна; IV — підмур XV ст.; V — стіна XIV ст.; 1 — насипна земля; 2 — материк; 3 — каміння, скріплене вапняковим розчином; 4 — перепалений шар XVII ст.; 5 — розвал кам'яних будівель.

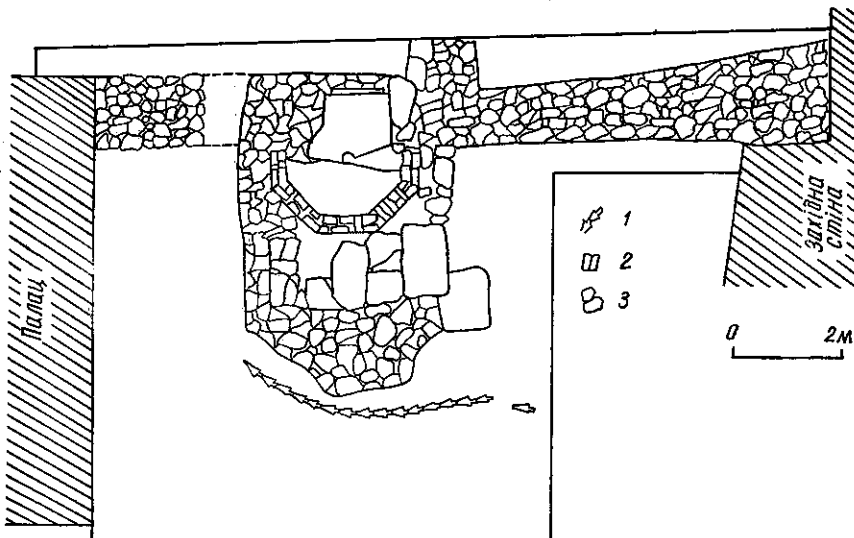
Рис. 8. План розкопу № 3:

1 — водопровід; 2 — цегла; 3 — кам'яна кладка.

**Розкоп № 3.** Між комендантським палацом і східною оборонною стіною фортеці XV ст. відкрито залишки стіни з вежею, що поділяла внутрішнє подвір'я фортеці XV ст. на дві частини: північну, де розташовувались житла феодальної знаті, та південну, де розміщувались житла гарнізону (рис. 8). Північна частина фортечного подвір'я за своїми розмірами була меншою, але архітектурно оформлена краще. Її з усіх боків прикрашали криті галереї. Сліди останніх і тепер помітні на стінах, а під час розкопок було виявлено їх фундаменти. Ця частина фортечного подвір'я вимощена кам'яними плитами.

Стіна, яка поділяла фортечне подвір'я на дві частини, мала ширину 1,3 м. Одним своїм кінцем вона упиралася в стіну комендантського палацу, а другим — в східну оборонну стіну. Посередині стіни стояла восьмикутна вежа (рис. 8). На її бойову площадку вели виті кам'яні сходи. Від них збереглася лише нижня сходинка. Двері з вежі виходили у двір феодальної знаті. В'їзд у двір коменданта знаходився між палацом і вежею з витими східцями. Ширина в'їзду 3 м.

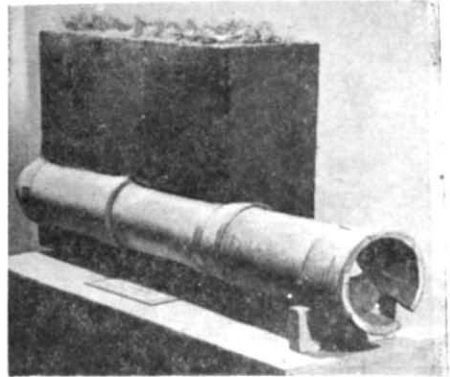
Рис. 9. Глиняний водопровід XV ст. з Хотинської фортеці.

У розкопі № 3 на глибині 1 м виявлено частину самотічного водопроводу. Він складався з глиняних рур довжиною 35 см кожна (рис. 9). Рури мають отвір діаметром 8—10 см та втулку для з'єднання між собою. Вони доброго випалу, виготовлені з відмуленої, очищеної глини і мають червоно-цегляний колір. Водопровід тягнувся в бік комендантського палацу.

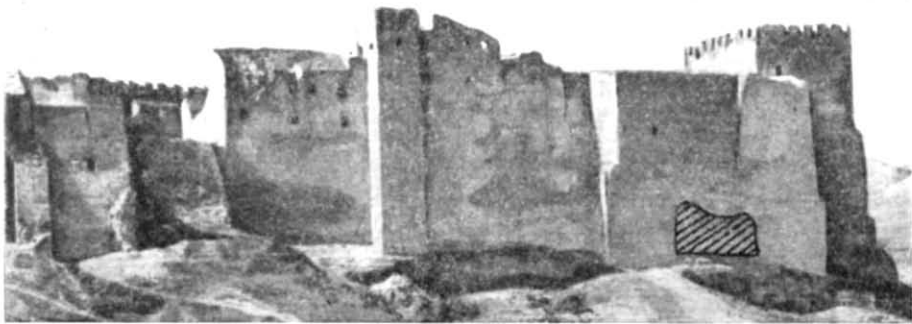
Рис. 10. Хотинська фортеця. Східна стіна XV ст. (заштрихована стіна — другої половини XIII ст.).

(рис. 10). Стіна стоїть на природній скелі, збереглася на висоту 7,5 м, ширина її 14,5 м. Характерною особливістю цієї стіни є те, що вона, на відміну від інших, скріплена вапняковим розчином із значною домішкою битої цегли, яка становить тут 40—50% маси. Це типова «цем'янка» — вапняковий розчин, що широко застосовувався у давньоруських будівлях.
