## ПРО МЕТОДИКУ КОНСЕРВАЦІЇ І РЕСТАВРАЦІЇ КАМ'ЯНИХ БУДІВЕЛЬНИХ ЗАЛИШКІВ

О. С. Бєляєв, А. І. Кудренко

*У статті розглядаються нові методи, технологія консервації і реставрації будівельних залишків Ольвії.*

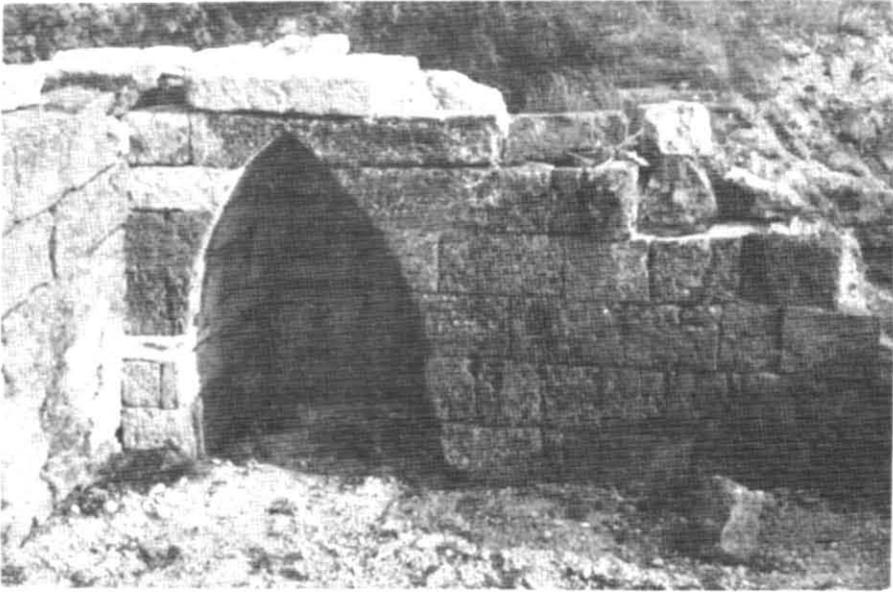
Рис. 2. Будинок Е-5. Східна ніша після реставрації

У східній ніші було розібрано східну та південну стіни до нижнього ряду.

Камені знімалися і склалися поруч у тій же послідовності, в якій вони були покладені в стіні. Кілька їх через погану збереженість довелося замінити. Після цього була проведена в зворотньому порядку кладка каменів на спеціальному розчині і таким чином відновлена первинна форма. У центральній ніші стіни довелося викладати з нового каменю на всю висоту. Кладка велася із застосуванням консерванту. Під час реставрації західної ніші її стіни були розібрані, бо частина каменів була поруйнована, деякі відсутні. Розбирання велося за описаною вище схемою. Тут також довелося замінити деякі зруйновані камені. Відновлення первинної форми було проведено за тією ж технологією із застосуванням вказаних консервантів. Після реставрації ніш були відбудовані поруйновані частини південної стіни з спеціально підібраних каменів, які за формою і природою відповідали каменям стіни. Для закріплення відреставрованих об'єктів треба було також відновити тильний фасад південної стіни. Тому була зроблена кладка по лінії південних стін ніш, а простір між північним і південним фасадами стін в проміжках між нішами було забутовано і зверху покладено плити на рівні верхнього ряду збереженого стародавнього перекриття. У результаті південна стіна здобула закінченого оформлення, яке відтворює цю частину античної будівлі.

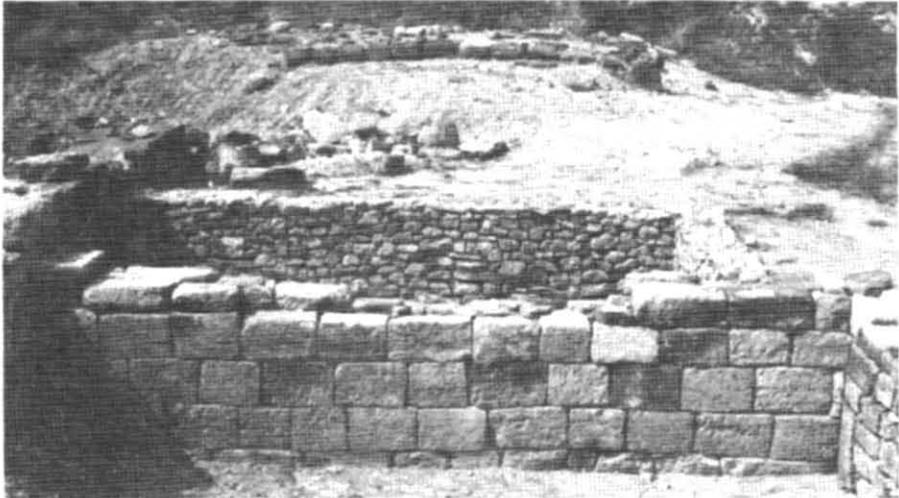
Рис. 3. Будинок Е-5. Підвали V, VI після реставрації

Значні роботи за методом імітації було проведено і в підвалах V, VI. У пізньому періоді підвал V було перегороджено стіною з каменя-кулачника, складеного в «ялинку», північна половина була засипана. З такого ж каменю збудовано і східну стіну. Південна стіна складалася з каменів прямокутної і неправильної форми. На момент реставрації північна стіна була значно поруйнована. У такому ж стані перебували східна і південна стіни. Але їх залишки дозволяли встановити загальні розміри. Під усі три стіни було підведено неглибокий фундамент. При перекладці північної стіни, складеної в античний час з дрібного каміння в «ялинку», довелося обмежитись тільки дотриманням її розмірів і приблизно тією ж формою каменів. Перекладка східної і південної стін зроблена з каменів прямокутної форми. Усі стіни було виведено на висоту 1 м, що відповідало висоті залишків, які збереглися. У підвальному приміщенні VI залишилися північна, південна частини східної та дуже фрагментарно частина східної стін. Північна стіна суміжна з підвалом V, була дволицьова. Фасад, звернений до приміщення VI, був складений з тесаних плит прямокутної форми. Збереглися тільки два нижніх ряди. Східна стіна була складена з каменю неправильної форми. Південна — не збереглася.

Північна стіна була викладена на висоту 1 м обтесаними плитами, аналогічними за формою плитам нижніх рядів, що збереглися. Східна та західна стіни, під які було підведено фундамент, викладені каменями неправильної форми також на висоту 1 м. Реставрація західної і східної стін дозволила відбудувати і південну стіну, яка не збереглася. Вона була виведена на фундамент. Кладка зроблена з каменів прямокутної форми на висоту 1 м.

Після закінчення робіт було здійснено біоцидну обробку та гідрофобізацію стін.
