## ДО ВИВЧЕННЯ ПЛАНУВАЛЬНОЇ СТРУКТУРИ ЖИТЛОВОГО БУДИНКУ В VII КВАРТАЛІ ХЕРСОНЕСА

*Запропоновано нову планувальну реконструкцію будинку в VII кварталі Північно-Східного району Херсонеса Таврійського.*

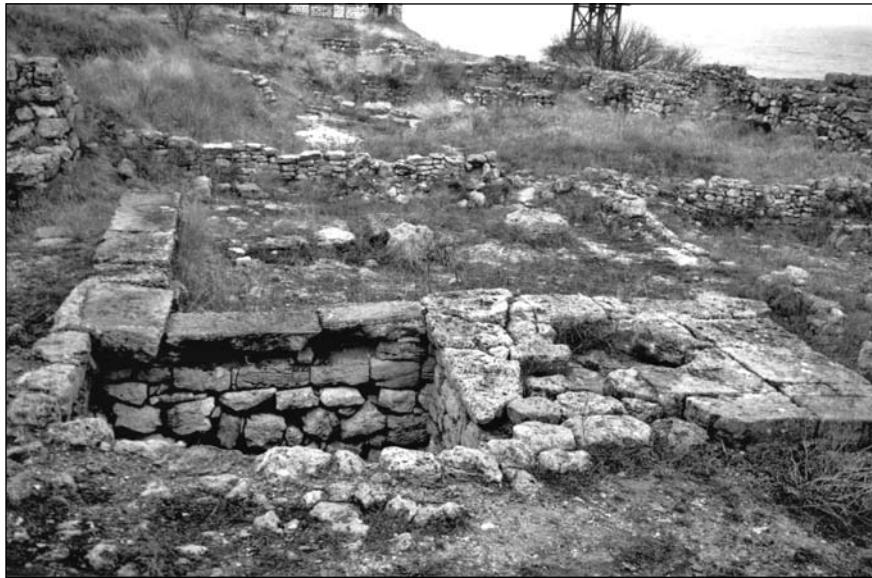
Рис. 8. Яма та цистерна у внутрішньому дворі. Фото автора

Слід також звернути увагу на прямокутну в плані яму розміром близько  $(1,4\text{—}1,65) \times 2,3$  м, розташовану на захід від устя цистерни. Яму було облицьовано кам'яними кладками, причому східну стінку ями, суміжну з цистерною, було складено впритул до північних і південних стінок (рис. 8). Такі конструктивні особливості дають змогу припустити, що зазначений об'єкт не був ямою у звичайному сенсі цього слова. Його появу слід, імовірно, пояснювати кількома причинами, безпосередньо пов'язаними, на нашу думку, з геологічною структурою материкової скелі, на рівні якої велось спорудження будинку.
