ПАМ'ЯТКИ АРХІТЕКТУРИ ТА МІСТОБУДУВАННЯ

Іван КОРБАЧ
(Київ)

Вознесенська церква у Березні (до мартирологу дерев'яної української церковної архітектури)

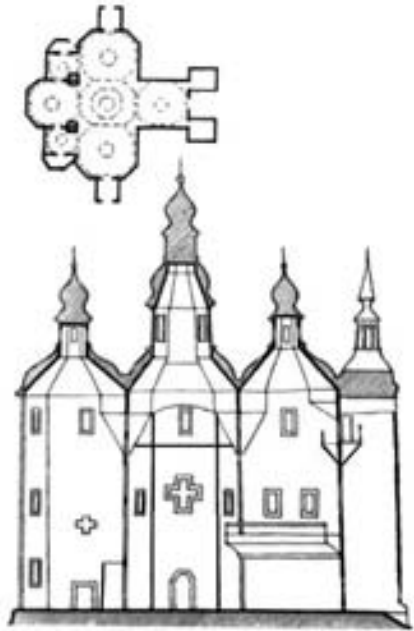
Вознесенська церква в Березні (1761)
План і розріз.

Документ свідчить, що в майстра була чимала бригада. Оперуючи сьогоденішньою термінологією, вони взяли підряд на будівництво храму і своєчасно виконали замовлення – в 1761 р. церква була готова. Рік – надто короткий строк для зведення такої споруди, якою була Вознесенська церква. На той час не застосовувалося ніяких особливих будівельних механізмів, тому захоплює й дивує висока майстерність народних майстрів. За визнанням відомого вченого-архітектора Г.Н.Логвина, храм збудований так, що п'ять бань наче висять у повітрі, бо спираються, по суті, лише на зовнішні стіни зрубу. Подібного блискучого конструктивного і художнього вирішення розкриття внутрішнього простору не знає світова архітектура. Так розв'язати це завдання, навіть, із сучасною технікою можливо тільки використавши монолітний залізобетон. Але ж споруда була зведена з дерева, без металевих кріплень, на шипах. Храм мав висоту 17 сажнів (36,21 м), довжину 11 сажнів (23,44 м) і був завширшки 10,5 сажнів (22,35 м), відзначався оригінальними пропорціями. Кожна з п'яти бань храму трималася наче на окремому корпусі, який мав форму восьмигранної башти. Чотири бані зовнішні, п'ята – середня, вища. Вікна розміщені трьома ярусами (не рахуючи вікон бань), дво-якої форми: вузькі й довгі, витягнуті догори, та

хрестоподібні. За свідченнями сучасників, окрема баня з кількома невеликими куполами була схожа на розтягнуту підзору трубу.

Зовні будівлю обшили «шалівницями» – дошками, накрили гонтом – дощечками з пазами. Єдиний інструмент, яким користувалися теслі, – сокира. Кінці колод із шипами не обпилювали, а обрубували.
