В.Г. Самойленко

ИССЛЕДОВАНИЯ НА УЧАСТКЕ 19 КУРТИНЫ ОБОРОНИТЕЛЬНЫХ СООРУЖЕНИЙ ЮГО-ВОСТОЧНОГО р-на ХЕРСОНЕСА ТАВРИЧЕСКОГО

The paper is devoted to the research and conservation of the fortifications of the South-Eastern region of Chersonesos at the area of the 19th curtain. It presents the results of the study of five trenches laid at this territory.

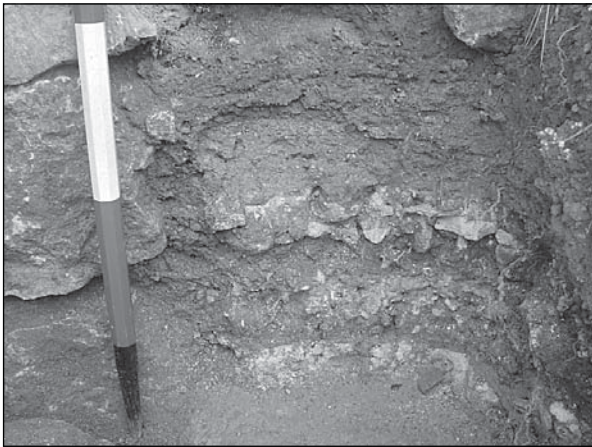
Шурф 2 размером 1 × 2 м заложен на расстоянии 12,47 м от средневекового «утолщения» со стороны перибола. Он показал, что стена также не имеет каменного основания, а построена на плотной глиняной подсыпке толщиной около 0,2 м с включением мелких фрагментов керамики, известняковой крошки и морского песка (рис. 2).

В ходе работ выяснились, что северо-восточный угол шурфа был потревожен, видимо в середине XX в., о чём говорят находки современных металлических изделий и край каменного завала размером 0,56 × 0,65 м, затронутого раскопками. Тогда же под лицевую часть стены в качестве фундамента были уложены три ряда крупных камней. Открыты три слоя

Рис. 1. Шурф 2. Основание лицевой части стены и археологические слои под ней

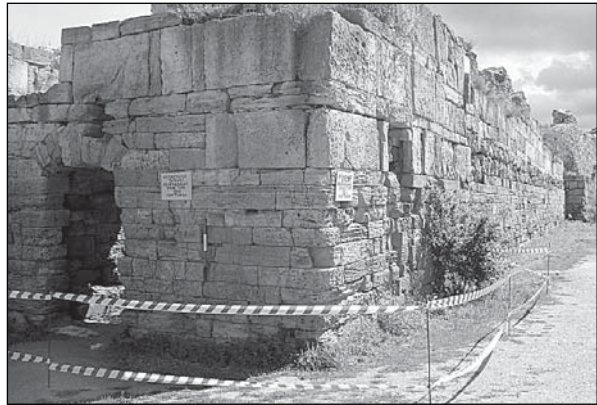
19 куртина представляет собой участок оборонительной стены длиной почти 89 м и шириной 3,80 м, расположенный между арочным проходом в цитадель эллинистического времени между башнями XVI и XVII (рис. 1). Шурфы 1 и 2 были заложены около куртины 19 со стороны перибола.

Рис. 2. Херсонес Таврический. 19 куртина оборонительных сооружений
